waterloopkundig laboratorium

Enka-mat als taludverdediging tegen golfaanval

verslag modelonderzoek

M 1153

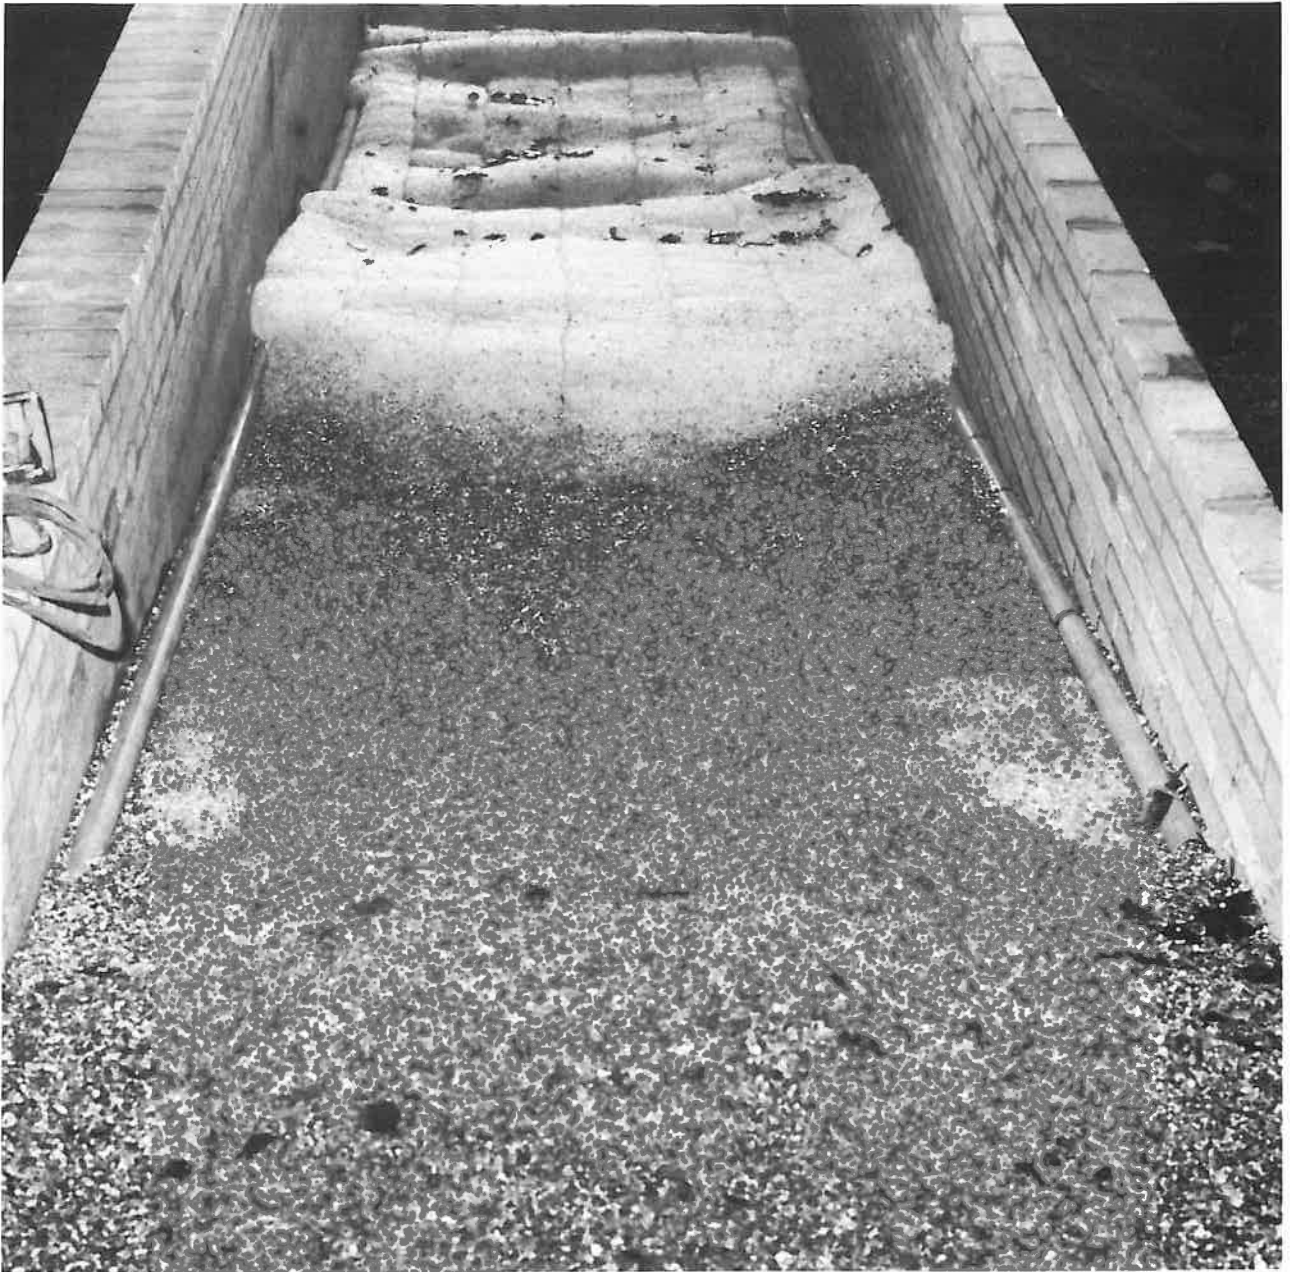
1 T2. Ligging van de Enka-mat na 1 uur golfaanval

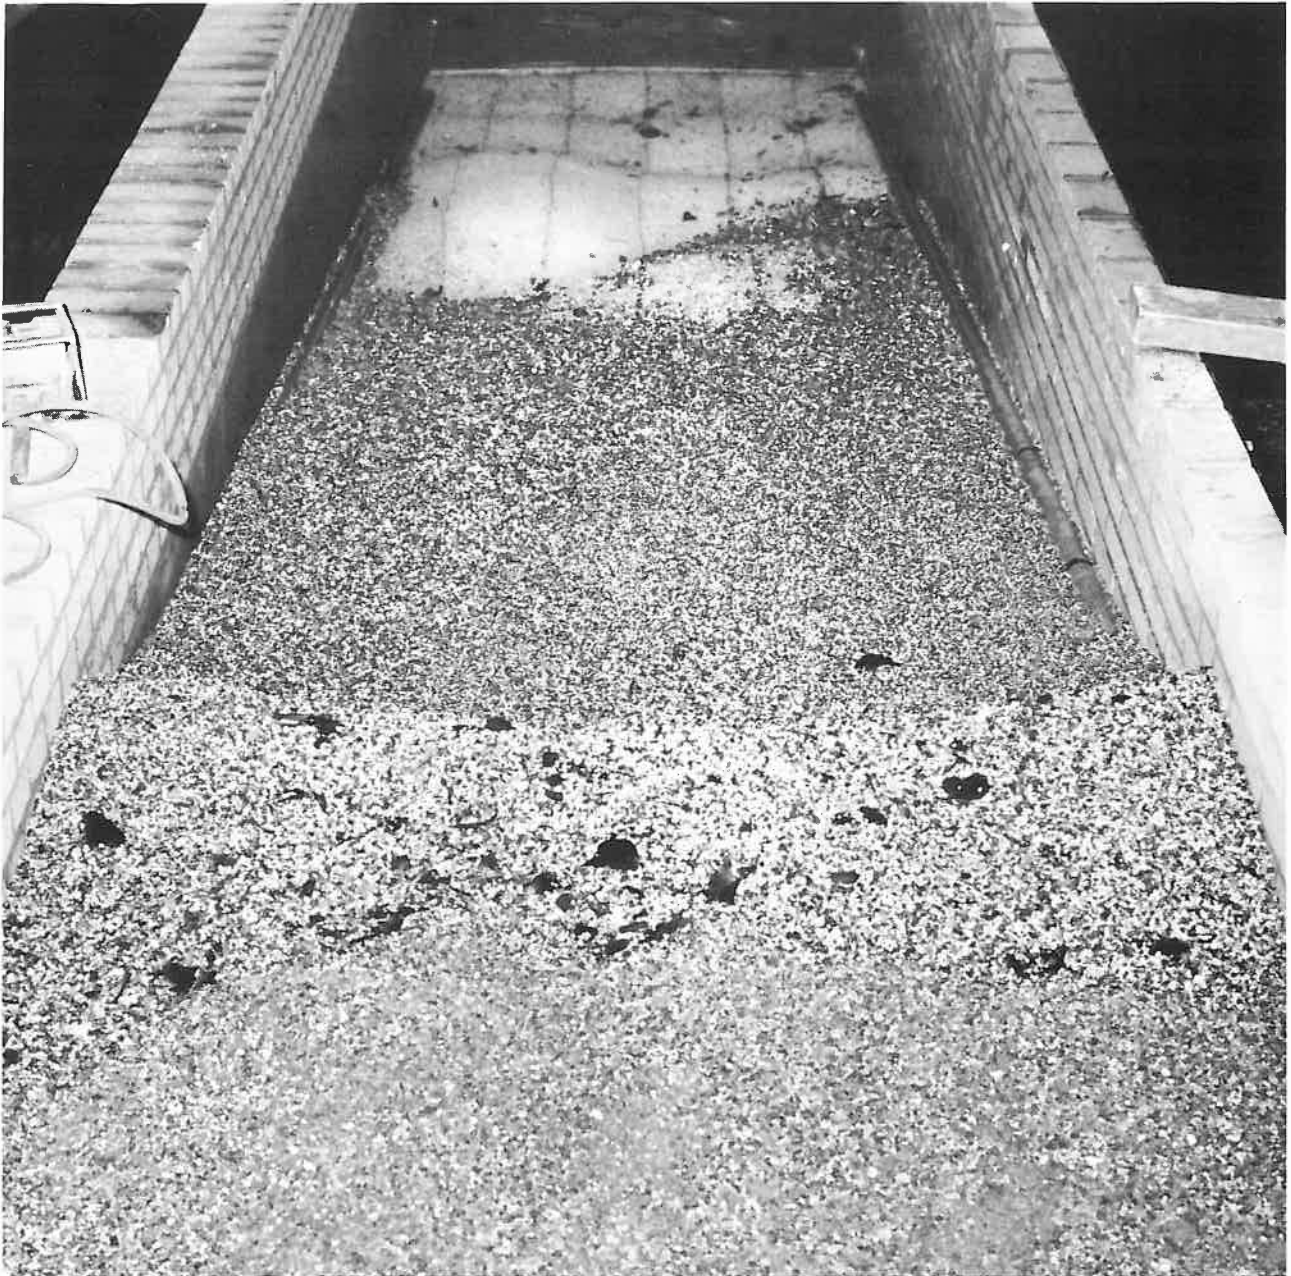
2 T3. Ligging van de Enka-mat na 1 uur golfaanval

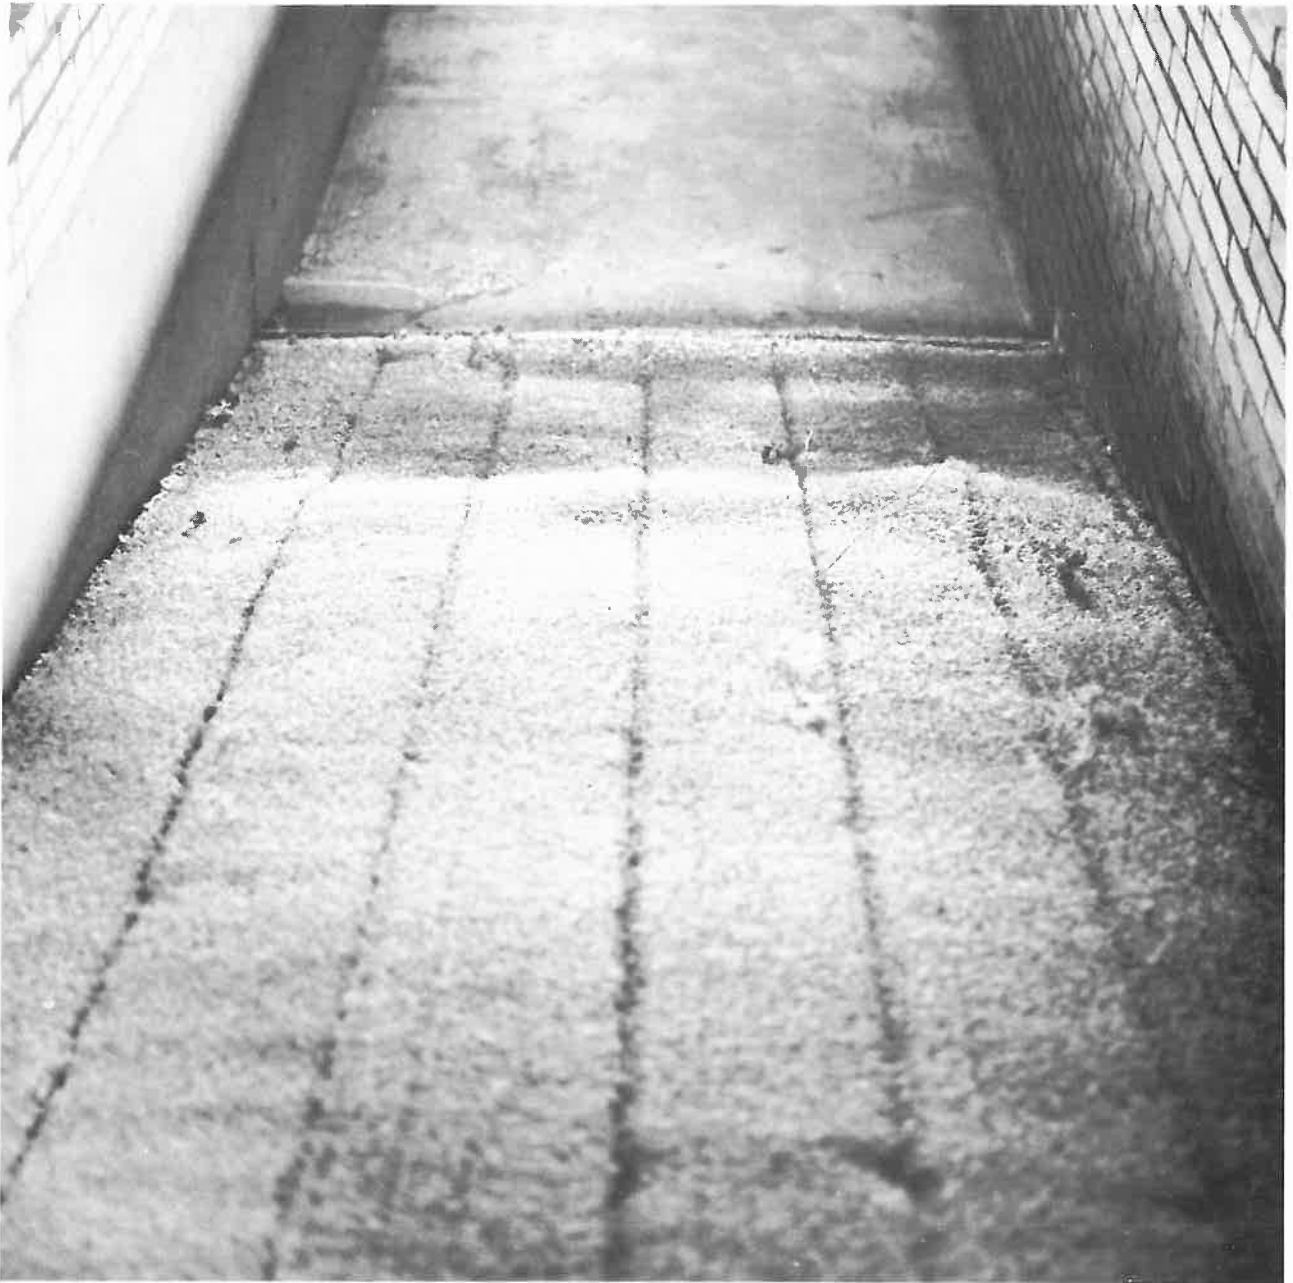
3 T6. Ligging van de Enka-mat na 7 uur golven
