**Totaalonderzoeksproject:  
Aanpak vochtproblematiek massief metselwerk**

**Rapportage  
Deelproject Uitvoeringswijzen inboetwerk – herstel  
transversaalscheuren – voegwerkherstel**

voor de restauratie van  
zwaar regenbelast, waarschijnlijk zoutbelast historisch metselwerk  
gemetseld in 'kalkmortels'; zgn. 'zacht' metselwerk

TU Delft, CiTG  
Delft, september 2012

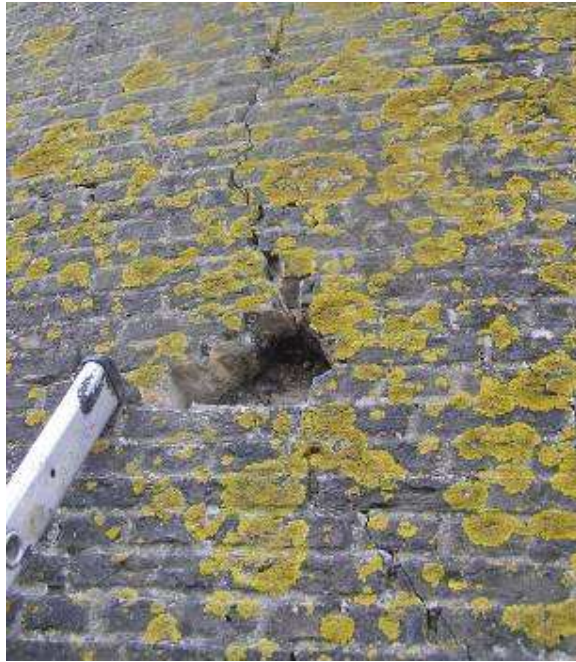
*Fig. 1.2 Voorbeeld systeem A , molenromp. Authentiek werk in kalkmortel; inboetwerk cementmortel. Onthechting, scheurvorming, lekkage, verder losdrukken door vorstinwerking (inmiddels vervangen door C+ in natuurlijke hydraulische kalk)*

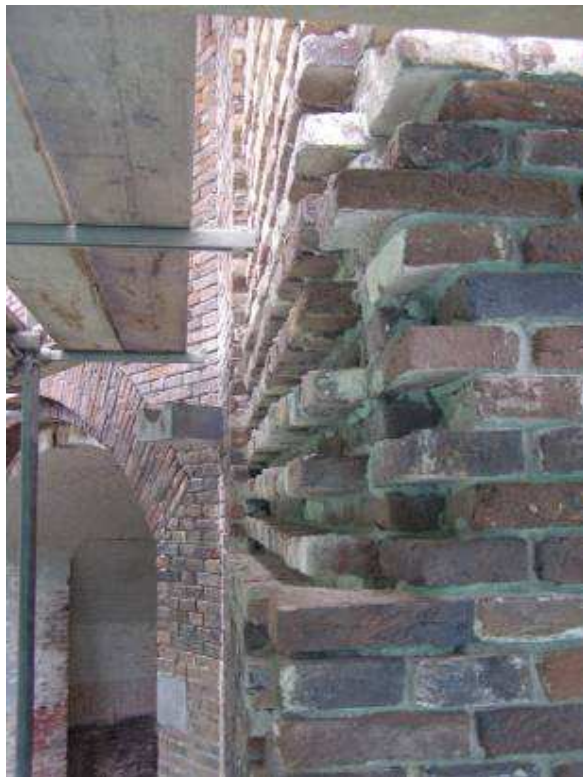
*1.3 Voorbeeld systeem B, fortificatie*

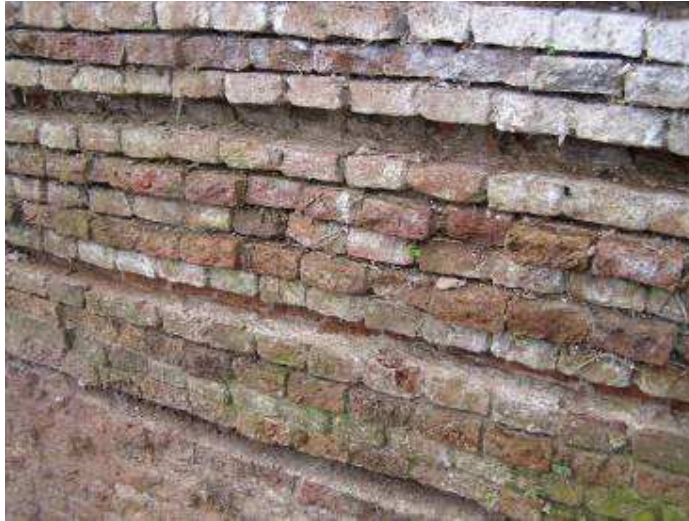
*Fig. 1.4 Voorbeeld systeem C, vestingmuur; uithakwerk*

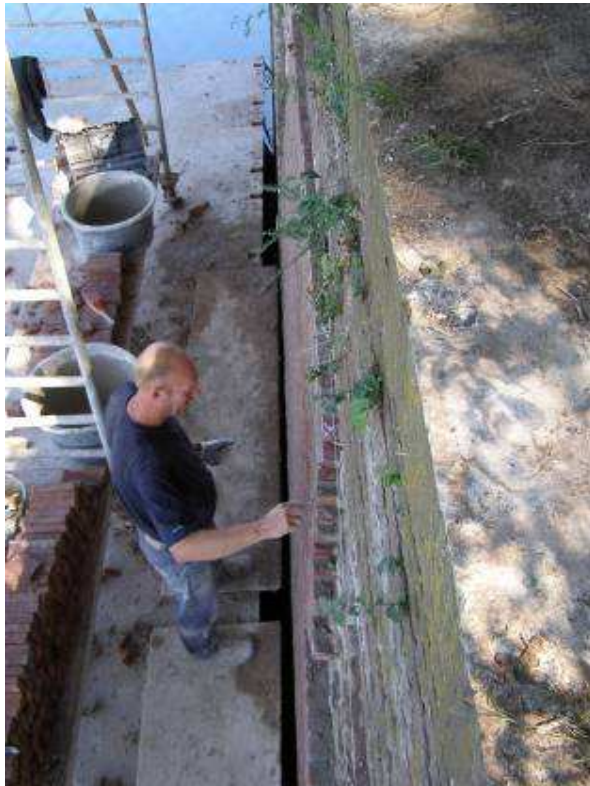
*Fig. 1.5 Voorbeeld systeem C, vestingmuur; metselwerk in uitvoering*

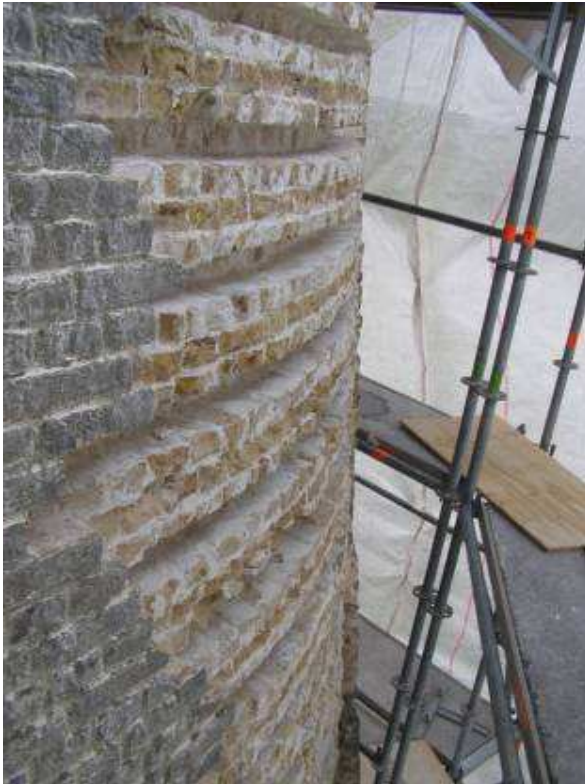
*Fig. 1.6 Voorbeeld systeem C+ molenromp, uithakwerk*

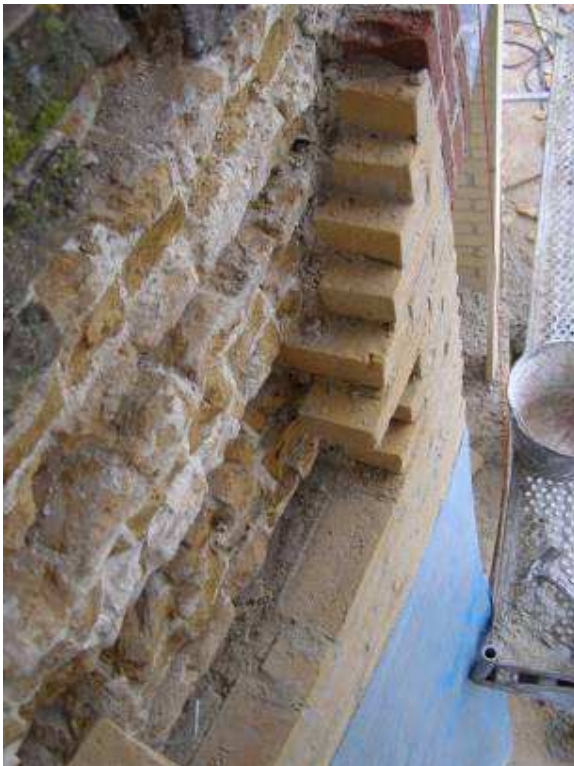
*Fig. 1.7 Voorbeeld systeem C+ molenromp, inboetwerk in uitvoering*

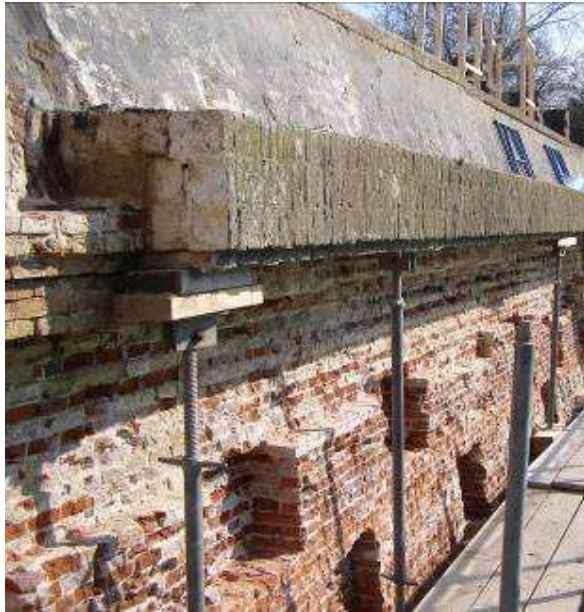
Daarnaast worden in dikke muren (fortificaties, vestingwerken), waarbij de lateraalscheur op een diepte zit van een hele steen, wel een uitvoeringswijze aangetroffen waarbij steens-diep wordt uitgehakt met inkassingen van nog 1 steen dieper en ca. 6 koppen breed x 10 lagen hoog. De inkassingen verticaal versprongen ca. 25% van muuroppervlak uitmakend.

*Fig. 1.8 Voorbeeld systeem E, uithakwerk (fortificatie)*

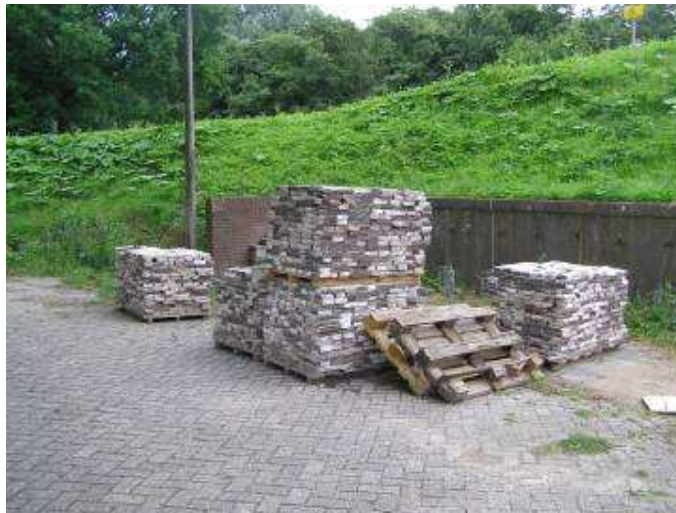
*Fig. 1.10 Gebikte oude stenen die twee jaar onafgedekt buiten hebben gestaan*

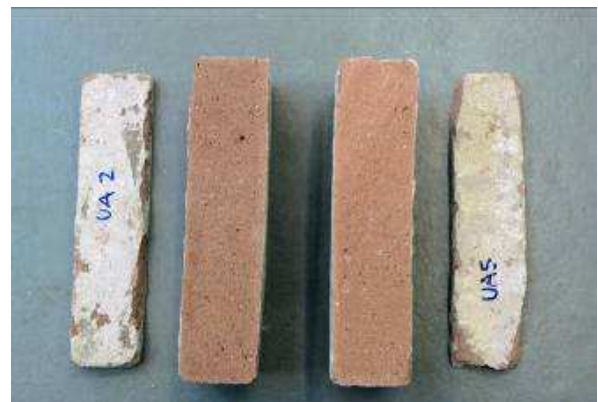
*Fig. 1.11 het monster uit het voorbeeld in de tabel*

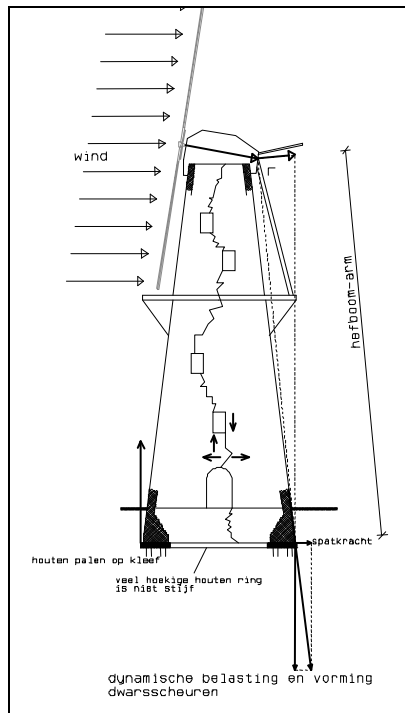
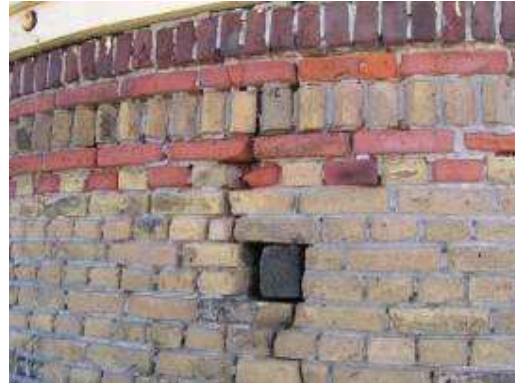
Figuur 2.1 Scheurvorming in molens

Er kunnen transversaalscheuren ontstaan die over de muuropeningen naar boven lopen. Deze zijn aan de regen zijde een belangrijke bron van lekkage.

Soms lijkt het dan alsof het metselwerk in zijn geheel lek is maar door het nemen van vochtprofielen dicht bij de scheur en tussen twee scheuren in is bij molens in Veenendaal en Hoofddorp vastgesteld dat dit niet het geval was maar dat uitsluitend de scheuren bron van lekkage waren. [groot gunneweg delft, onderzoeksrapporten De Nieuwe Molen Veenendaal, De Eersteling Hoofddorp]

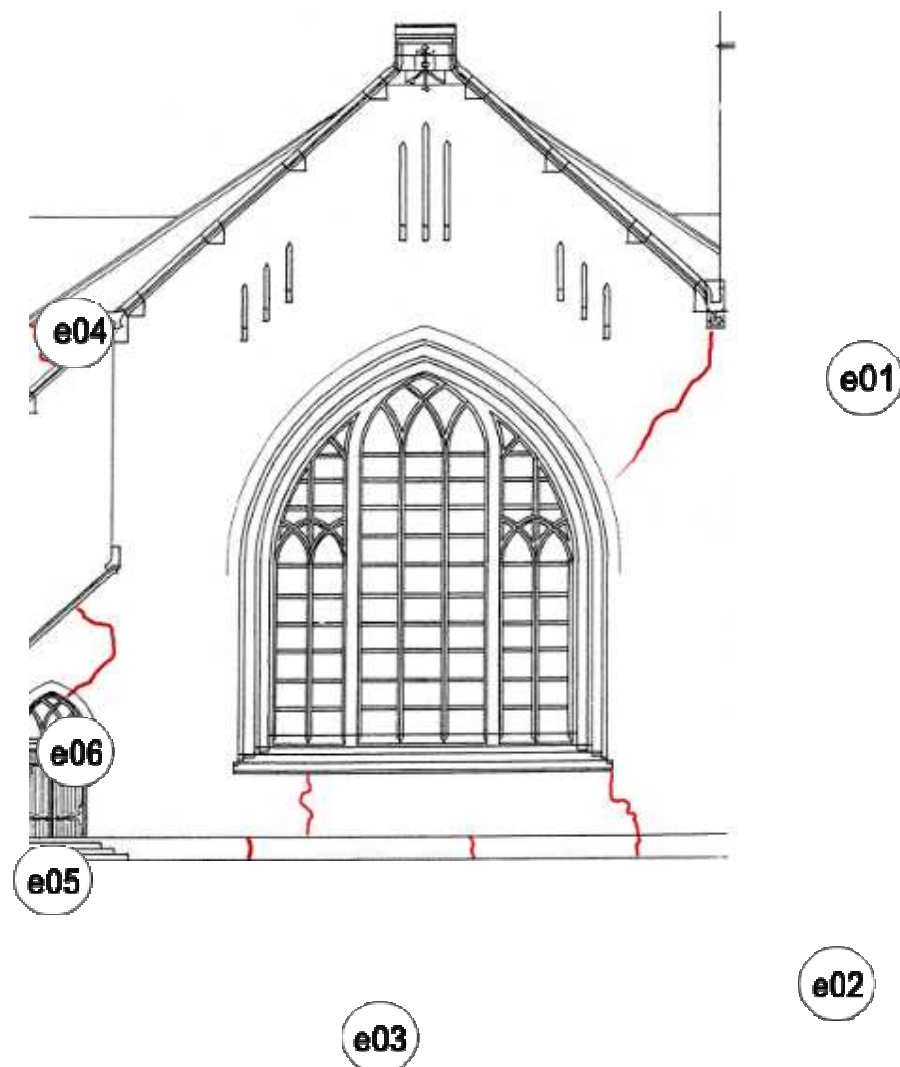
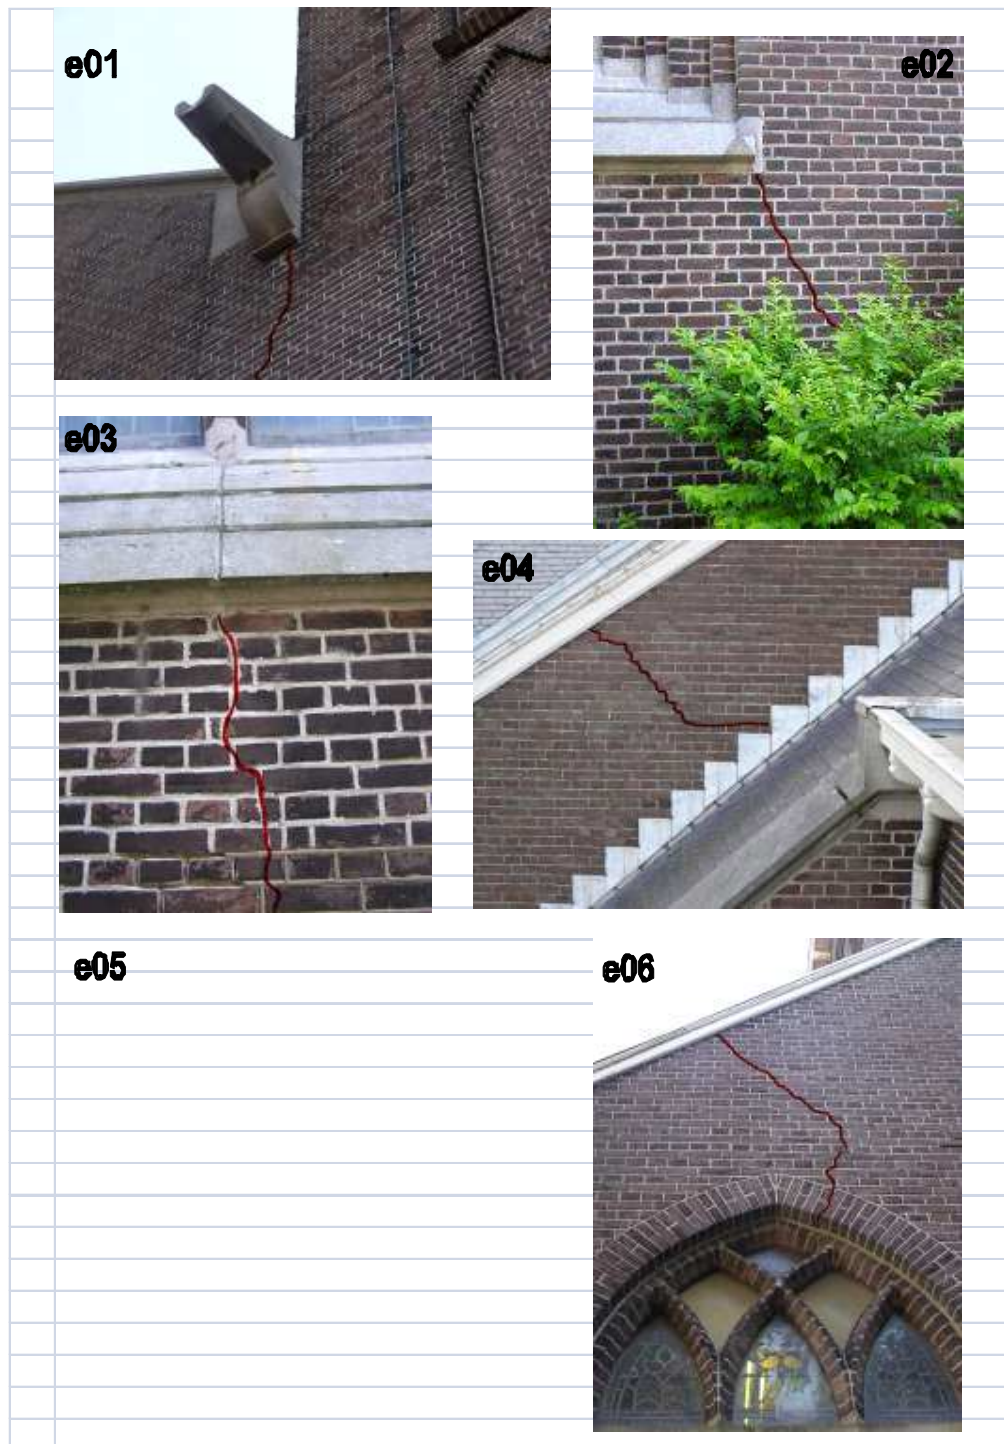
*Figuur 2.2 Scheurpatroon westgevel kerkgebouw ingetekend in gevelaanzicht en detailfoto's (Overschie, Grote Kerk)*

Tevoren wordt het scheurpatroon zowel binnen als buiten op gevelaanzichten ingetekend. Voor molens is het aan te bevelen een 'uitslag' te maken van de molenromp en daar de scheuren in te tekenen. Tekent men het scheurpatroon binnen in een zgn. 'röntgenview', dan kan men de tekeningen van scheurpatroon binnen en buiten over elkaar leggen en wordt het verband sneller duidelijk.

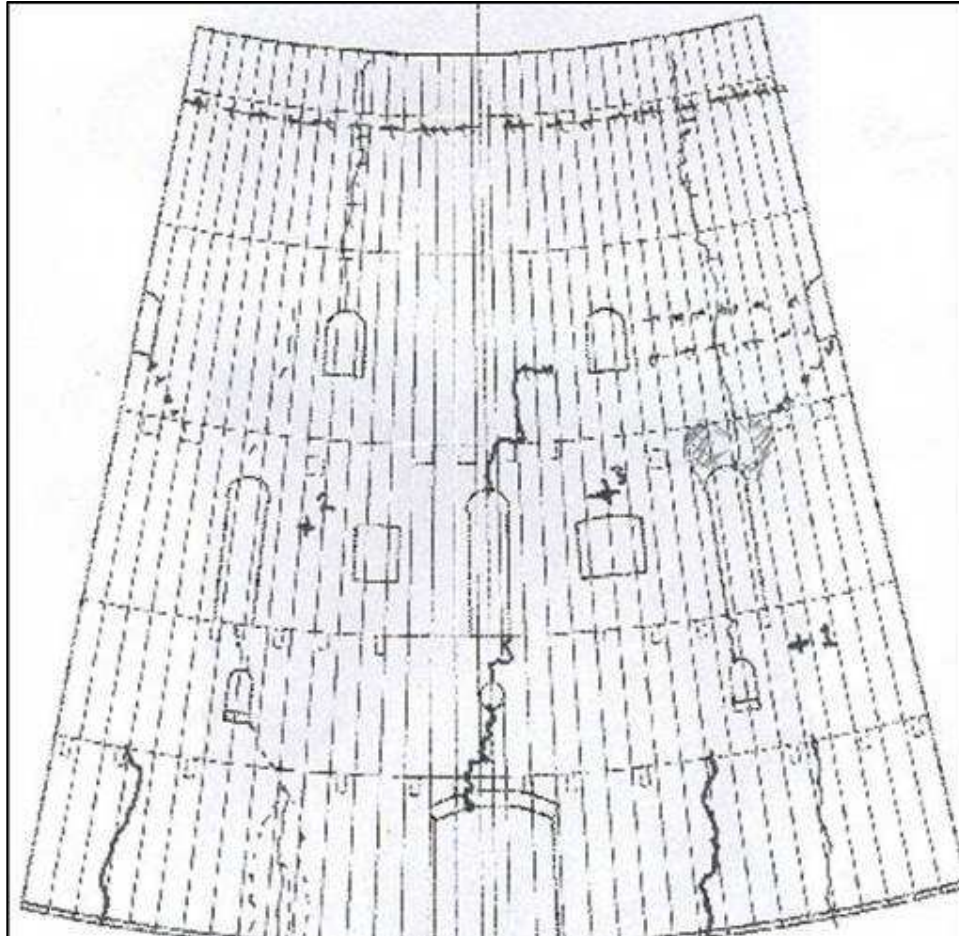
*Figuur 2.3 Scheurpatroon molenromp ingetekend in uitslag (Monster 'De Vier Winden')*

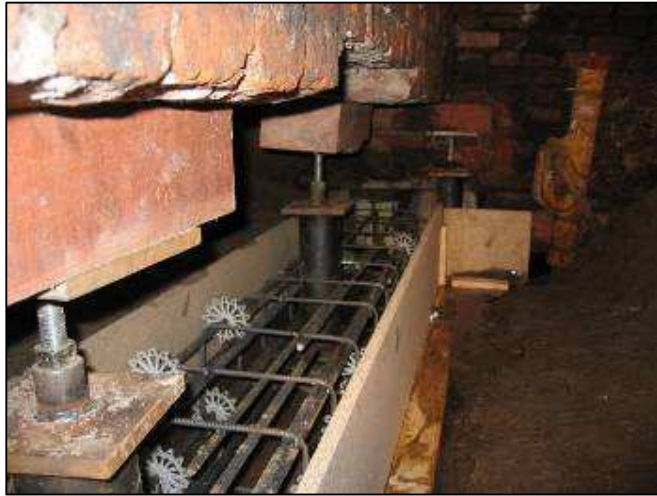
Figuur 2.4 Funderingsverbetering (bron [www.allardvof.nl](http://www.allardvof.nl))

Zijn er scheuren waarneembaar waarbij evt. ook een verplaatsing van de scheurdelen in verticale zin, dan zal het aanbeveling verdienen een constructeur in te schakelen om de situatie nader te onderzoeken en evt. constructieve maatregelen te ontwerpen ter stabilisering van de situatie. Hierbij kan worden gedacht aan funderingsverbetering, aanbrengen ondermaaiveldse gewapend betonnen ringbalk om de molenromp heen, inbrengen spiraalankers in lintvoegen ingebed in elastische mortel e.d.

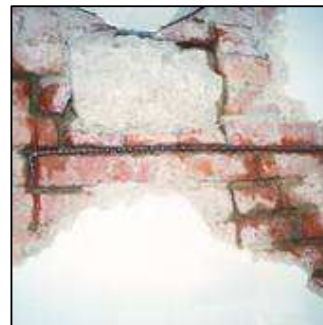
Reeds genoemd werd het versterken in horizontale richting door het om de zoveel lagen inbrengen in de lintvoegen van zgn. spiraalankers. De meest courante diameter van deze ankers bedraagt 6 mm waar nog 2x2 mm morteldekking bij komt, wat een sleuf vereist van 10 mm. Dit is wat aan de dikke kant omdat de gemiddelde mortelvoegdikte bij dit type metselwerk varieert van 5-8mm. In de praktijk hebben we evenwel vaak te maken met werk dat eerder op een grove manier is uitgeslepen en hervoegd waarbij de voegbreedte op ca. 10 mm is uitgekomen, waardoor deze toepassing, geïntegreerd in een hervoegbeurt, meestal zonder visuele consequenties mogelijk is.

*Figuur 2.5 Toepassing spiraalankers (bron: [www.desoi.de](http://www.desoi.de))*

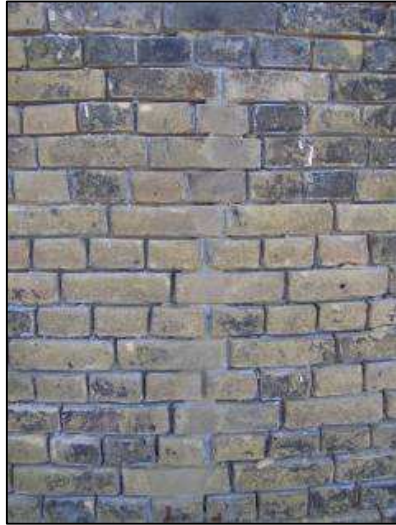
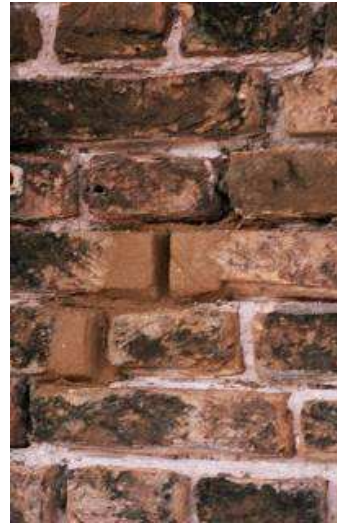
In de eerste plaats door min of meer visueel herstel met toepassing van een steenreparatiemortel. Hechting en vorstbestandheid van deze reparaties zijn gebleken goed te zijn.

*Figuur 2.6 Scheurherstel m.b.v. steenreparatiemortel*

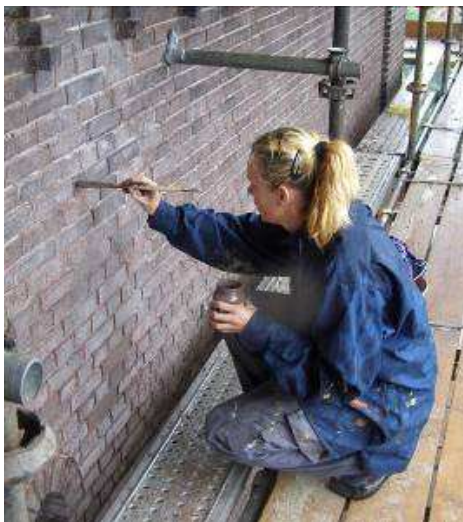
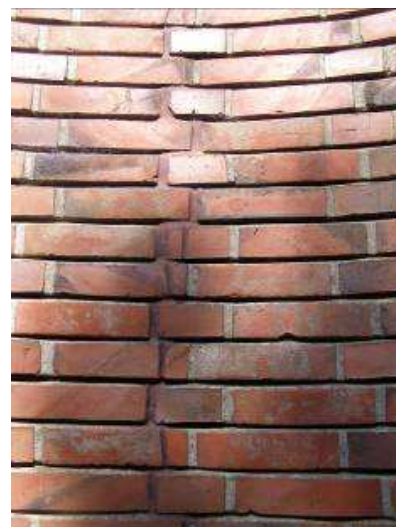
*Figuur 2.7 Patineren van inboetstenen en scheur*

*patineren ingeboete stenen*

*gepatineerde scheur SteenWatertoren Stadskanaal*

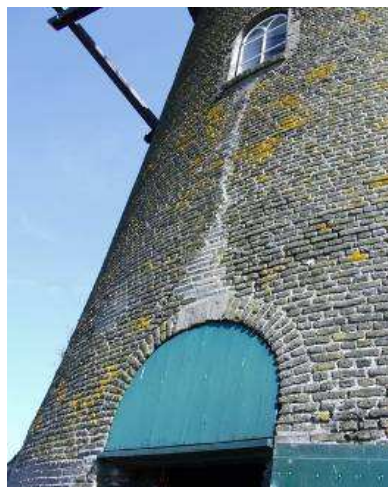
*Figuur 2.8 Klassieke scheur in molenromp*

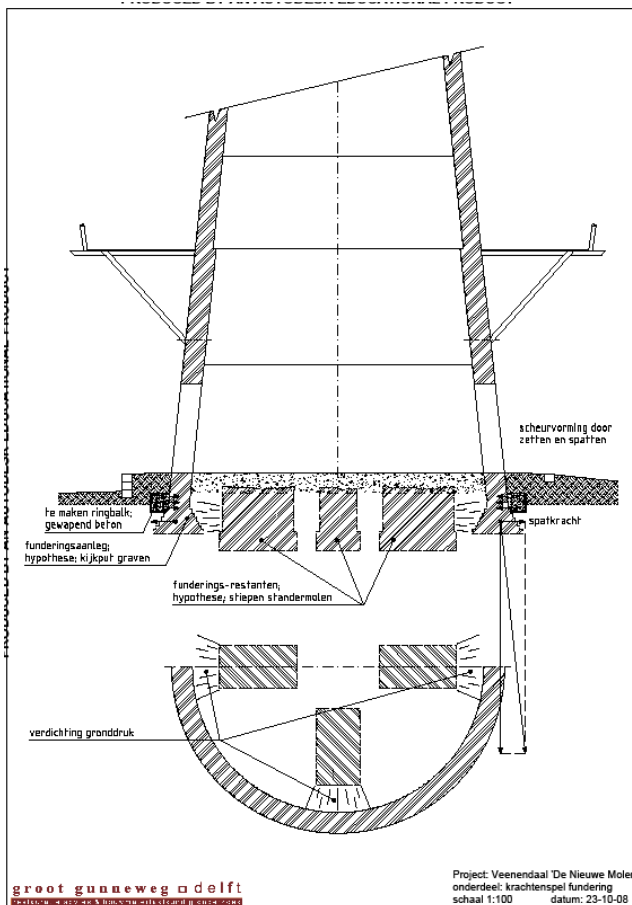
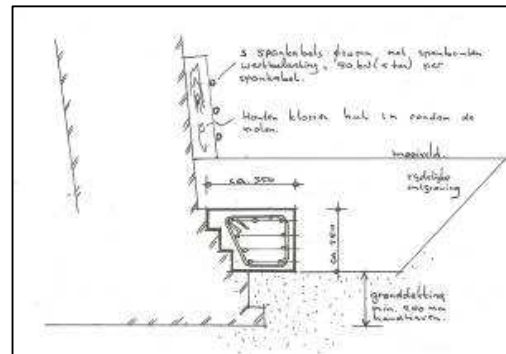
*constructietekening met instructies voor uitvoering (ing. Bureau Wassenaar BV Haren)*

*Figuur 2.9 Aanbrengen ringbalk om scheurvorming in de romp van de molen tegen te gaan*

In een steeds groter aantal gevallen, zeker wanneer er sprake is van funderingsrestanten van een standerdmolen, wordt bij molens waarin scheurvorming bestaat, voor het uitvoeren van het scheurherstel, een *ondermaaienveldse gewapend betonnen ringbalk* aangebracht, die om de schoongemaakte buitenzijde van het metselwerk, als binnenste bekistingszijde, wordt gestort. Deze ringbalk dient om de spatkrachten op te vangen en indien voldoende hoog gedimensioneerd, ook om het dynamische zettingsverschil door eventueel ongelijkmatige draagvermogen van de fundering (voldoende vormvastheid tegen schranken) te compenseren.

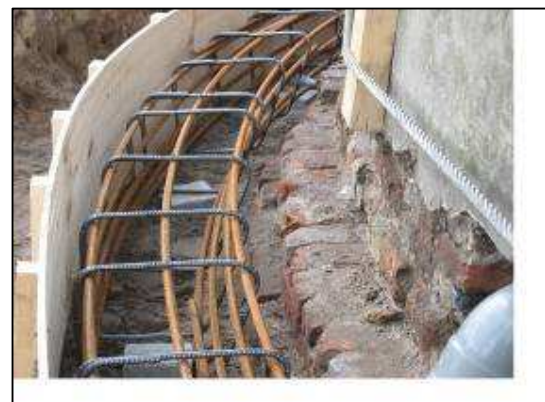
*ondermaaienveldse gew. betonnen ringbalk om molenromp in uitvoering (foto Gemeente Westland P.A.Bouwer)*

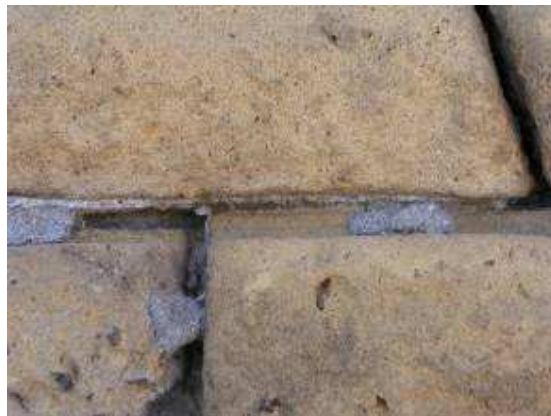
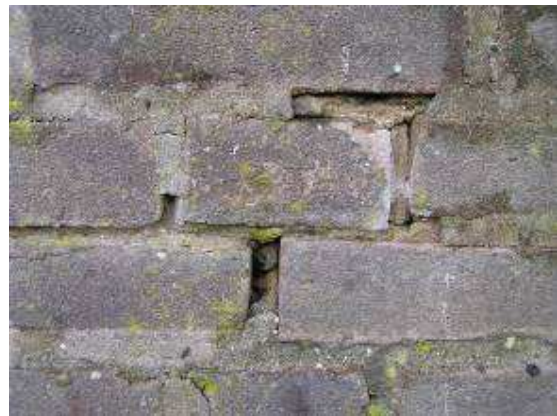
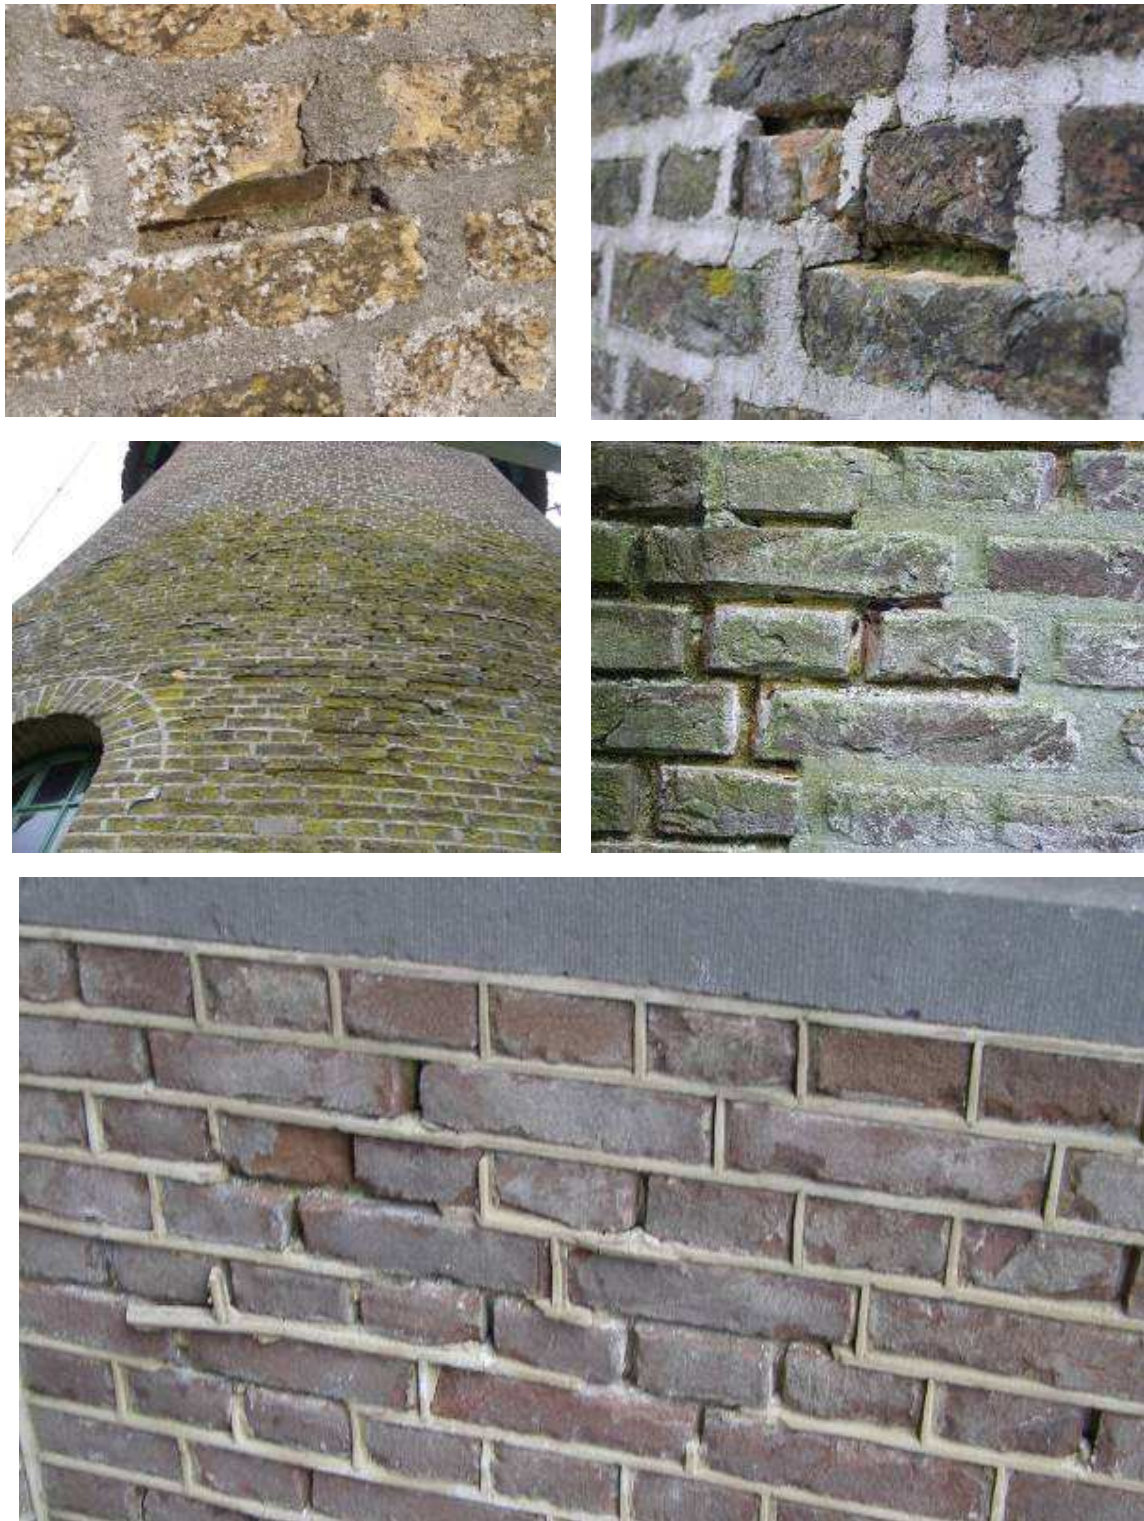
*Figuur 3.1 Door grof, onvakbekwaam uithakwerk, grote schade aan de steenranden; niet terug te draaien; bovendien een niet compatibele mortel toegepast; gelukkig wel terug te draaien.*

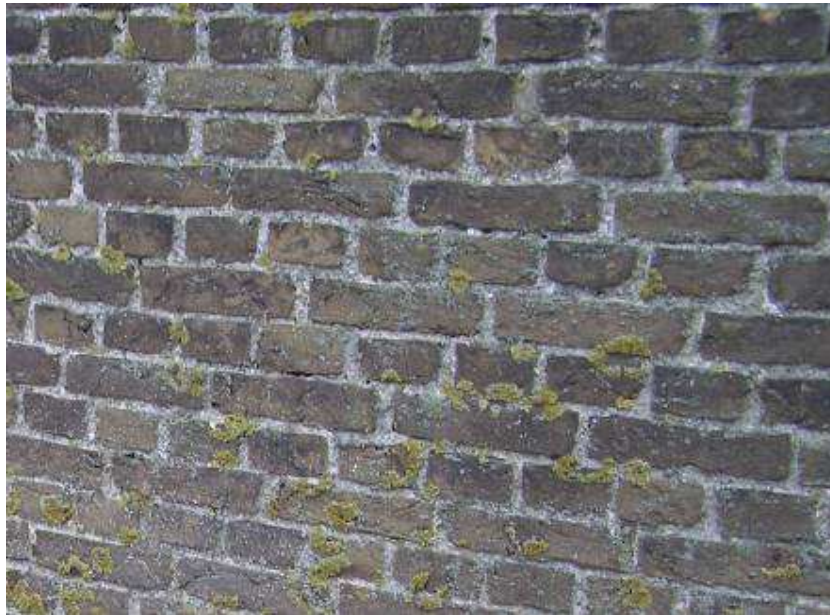
*Figuur 3.2 Doorstrijkwerk is zeer duurzaam, het valt aan de noord en oostzijde van gebouwen soms nog in zijn oorspronkelijke toestand te zien (zoals op deze foto, doorstrijkwerk in kalkmortel (1767)), waarbij het soms zowel uit bouwkundig oogpunt als uit cultuurwaarden optiek beter is geen voegherstel uit te voeren.*

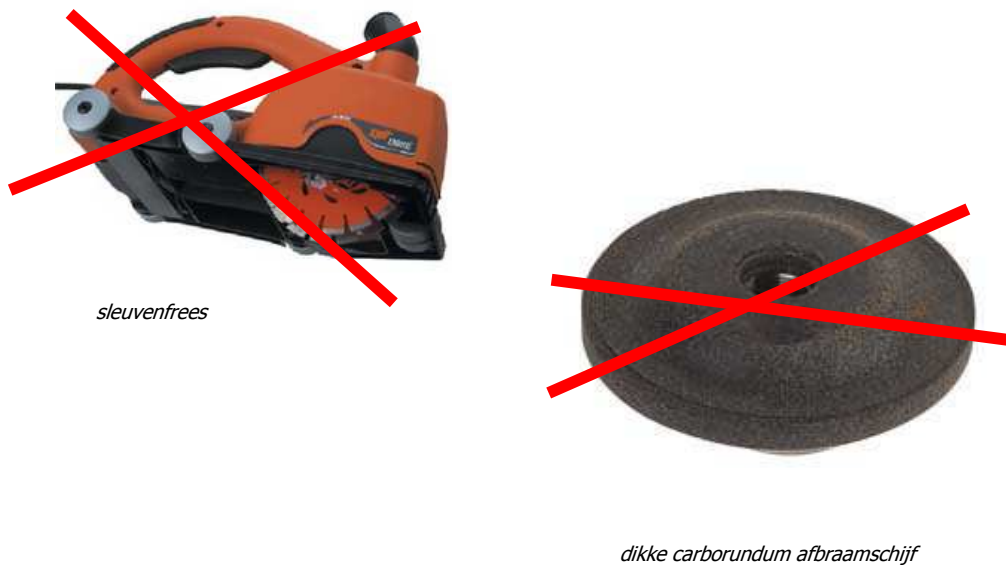
*Figuur 3.3 Gereedschappen (sleuvenfrees en dikke carborundum afbraamschijf) die tot kwalitatief slecht werk leid(d)en (par.3.1.1)*

Er was dan met een slijptol en een dikke carborundum afbraamschijf waarvan de randen schuin waren weggeslepen, het verweerde voegmateriaal v – vormig weggeslepen waarbij de steenranden werden geraakt en de oorspronkelijk ragfijne voeg van 4-6 mm, werd 'opgeruimd' tot een in de nieuwbouw gebruikelijke breedte van circa 10 mm.

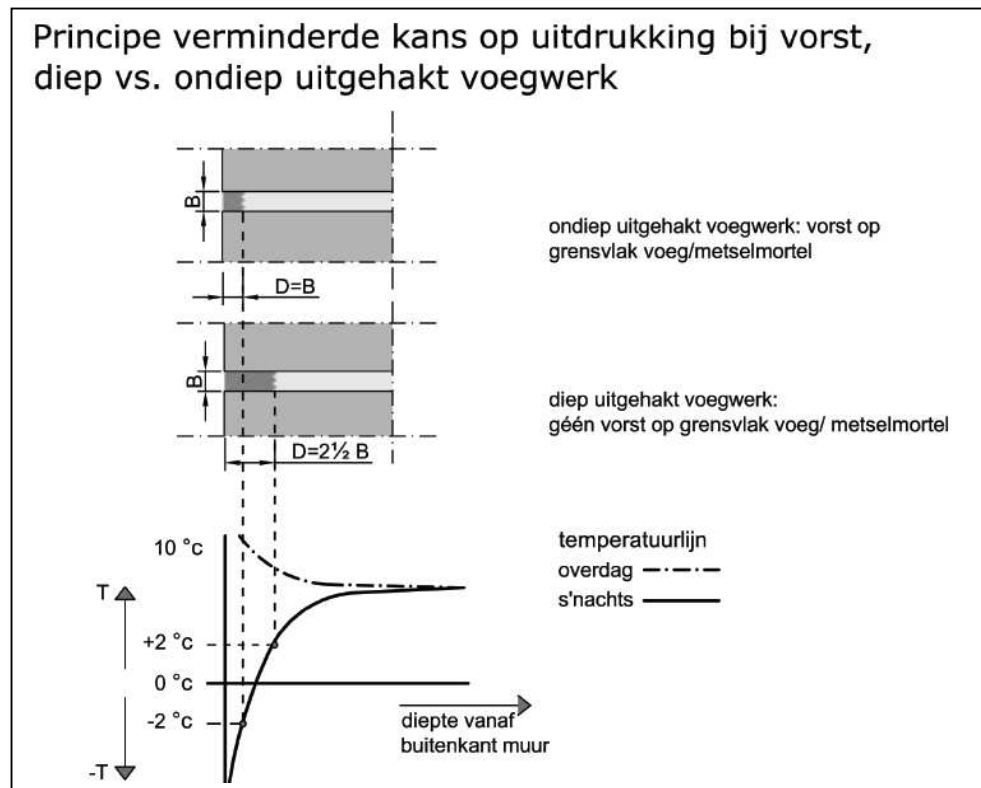
Bij uitdrukken door ijsvorming achter de voeg wordt druk achter de voeg uitgeoefend en ontstaat afschuifspanning aan de randen, het contactvlak tussen steen en voeg. Bij een geslepen of gefraisd zeer glad oppervlak van de steen is er weinig weerstand tegen afschuiving (in de nieuwbouw speelt dit niet: nieuwe steen heeft een ruwe oppervlakte-structuur).

Bij uitdrukken van de voeg is er echter niet sprake van een trekkracht waarbij hechtsterkte van belang is, maar van een schuifkracht: afschuifweerstand tussen mortel en de aanliggende steen, dus is ruwheid, reliëf, van primair belang!

Oplossing: diep uithakken, naar een 'gekartelde' oppervlakte structuur.

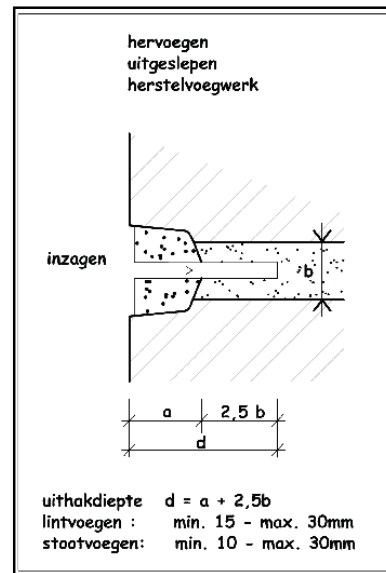
*Figuur 3.5 Vuistregel uithakdiepte*

- lintvoegen : min. 15 en max. 30mm.
- stootvoegen: min. 10 en max. 30mm\*

**\* voor zover technisch mogelijk**

Verskillende projecten zijn uitgevoerd met deze voor de praktijk nog grote uithakdiepten. De voegen uitgevoerd in 'zachte' mortels (vnl. hydraulische kalk) hebben zich tijdens de afgelopen strenge winters goed gehouden zonder uitdrukken van de voegen.

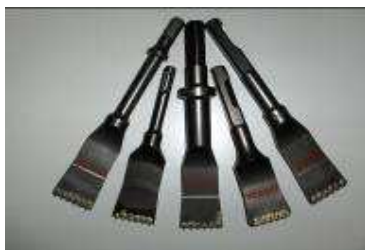
Figuur 3.5 Gereedschap voor kwalitatief goed uithakwerk

Widia voegenbeitel dik 4mm; type dat volgens vele voegers uitermate geschikt is om - na voorafgaand inzagen - diep uithakken zonder de stenen te beschadigen [ foto [www. Diaber.com](http://www.Diaber.com)]

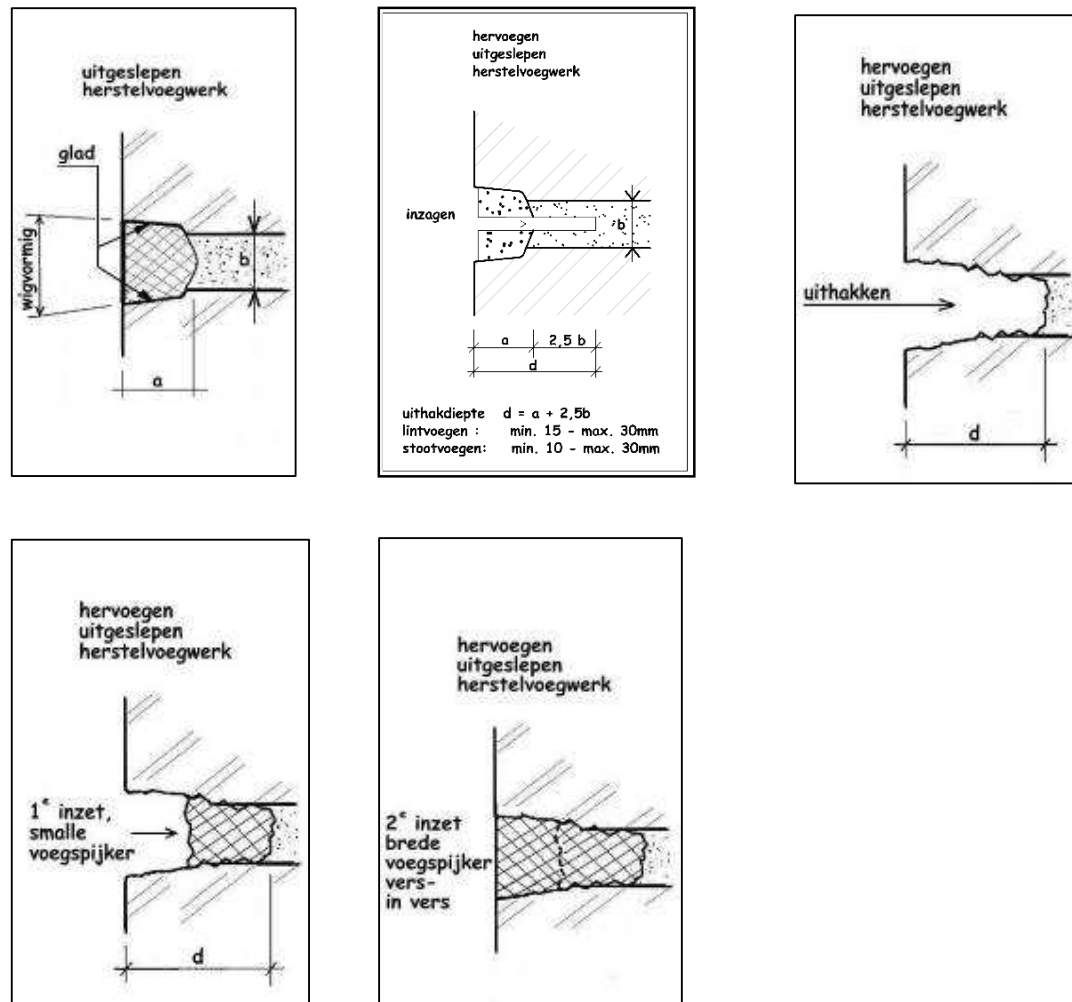
*Figuur 3.6 Stadia van uithakken reeds eerder hersteld voegwerk*

**Principe schetsen uithakken en inzetten van reeds eerder hersteld (wig-vormig uitgeslepen) voegwerk.**

Het ideaalbeeld is dat zo wordt gewerkt dat de doorsnede van de uitgehakte voeg rechthoekig en gekarteld is zoals aangegeven in de hierboven bedoelde principeschetsjes. Vanzelfsprekend in geen geval V – vormig en geen geslepen oppervlaktestructuur. Een bijkomende eis zal moeten zijn dat geen schade ontstaat aan de randen van de steen.

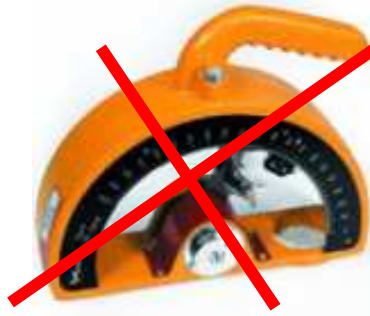
*Figuur 3.8 De hardheidsmeter, nog steeds zeer ten onterechte in de restauratiepraktijk gebruikt als een maat voor kwaliteit van voegen*

Bij voegen in 'zacht metselwerk' zoals waar het hier om gaat, is dit, zoals ook in [Rapportage Deelproject Voegmortels] aangetoond, een absoluut fout uitgangspunt. De voeghardheidsmeter wordt hier dus *niet* gebruikt.

Restauratievoegwerk vraagt om een ander soort keuring dan in de nieuwbouwsector waar men op basis van de CUR Aanbeveling 62 – 'Het voegen van metselwerk' met de voeghardheidsmeter ofwel de gemodificeerde Schmidt – pendelhamer, de voegen op hardheid keurt. Hier geldt immers het uitgangspunt: hoe harder hoe beter.

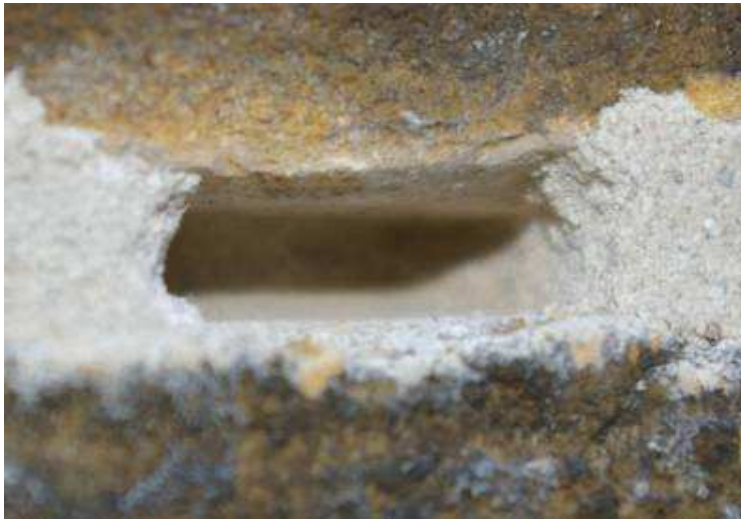
*Figuur 3.9 Gedeeltelijk opengelegde voeg om de aansluiting tussen de voeg en de erachter liggende legmortel te controleren.*

- controle op algehele uitharding en of er geen verbranding heeft plaats gevonden.
- definitieve controle of de vulling van de voegen in orde is.
