Rijkswaterstaat, Dienst Infrastructuur
Zeetoeegang IJmond T0-onderzoek
R-140 Analyserapport BBE+V
- Noordersluis (25A-001-01)

Project: Zeetoegang IJmond T0-onderzoek
Projectnummer: INPA100484 (Iv-Infra)
Betreft: Analyserapport BBE & V – Noordersluis (25A-001-01)

Datum: 11 oktober 2011
Revisie: 2D
Status: Definitief
Aantal pagina's: v + 52

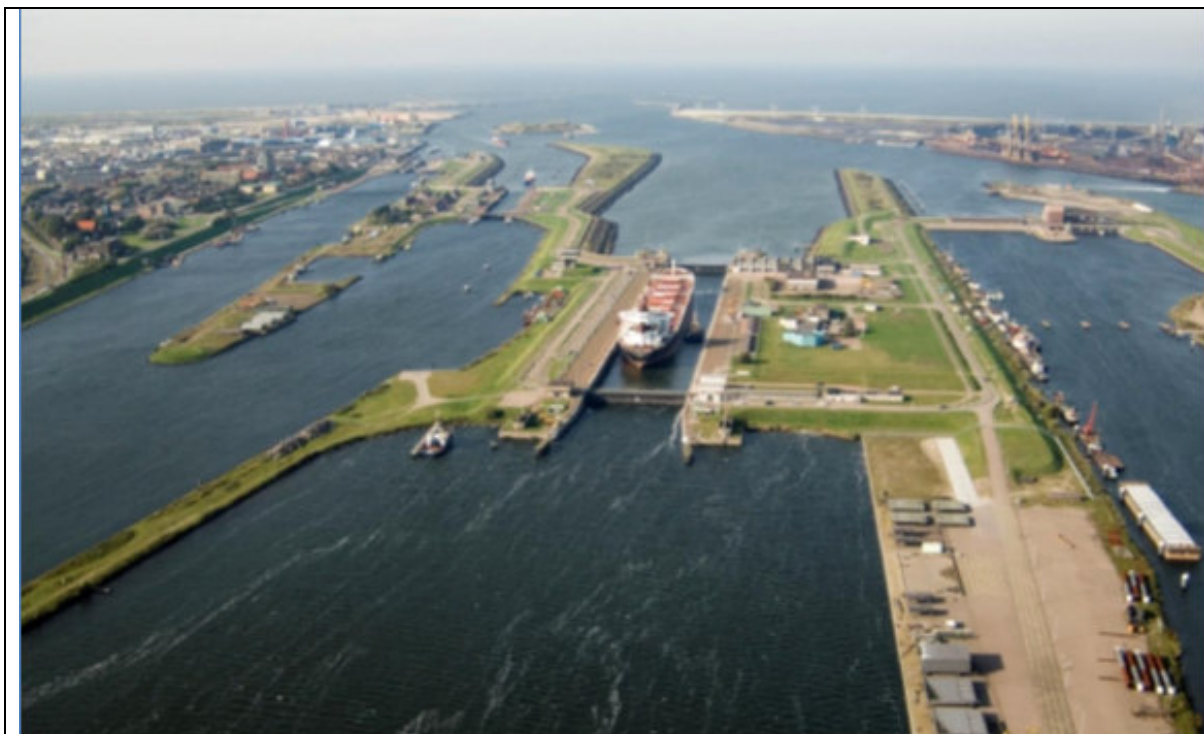
Figuur 1: Overzichtsfoto Noordersluis

De (deel-)functies van de sluis zijn:

- Waterkerende functie;
- Het schutten van schepen;
- Indien nodig spuifunctie;
- (Brug) verbinding voor het wegverkeer.

De sluis is in 1930 in gebruik genomen.

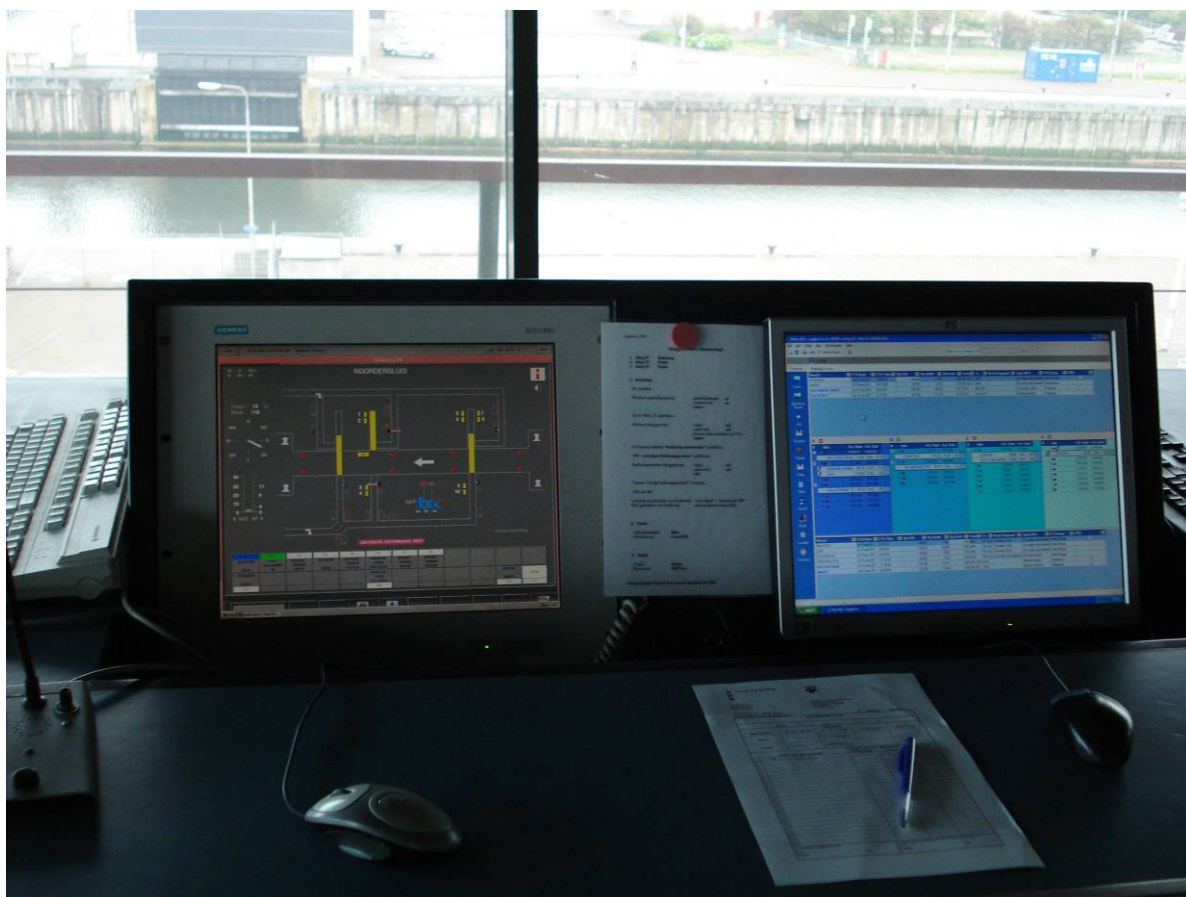
Afbeelding 1: Bediening

Ten zuid westen van de Noordersluis staat het bedieningsgebouw. In de bedieningspost, op de bovenste verdieping die voorheen voor meer diensten werd ingezet, is één bedienplek geïnstalleerd met de benodigde apparatuur ten behoeve van de bediening van de Noordersluis.

Er is voor de Noordersluis maar één bediening door de sluiswachters mogelijk en dat is gehele kolkbediening.
