Onderzoek naar zettingen in de gemeente Zevenaar

2009-U-R79206

Gemeente Zevenaar

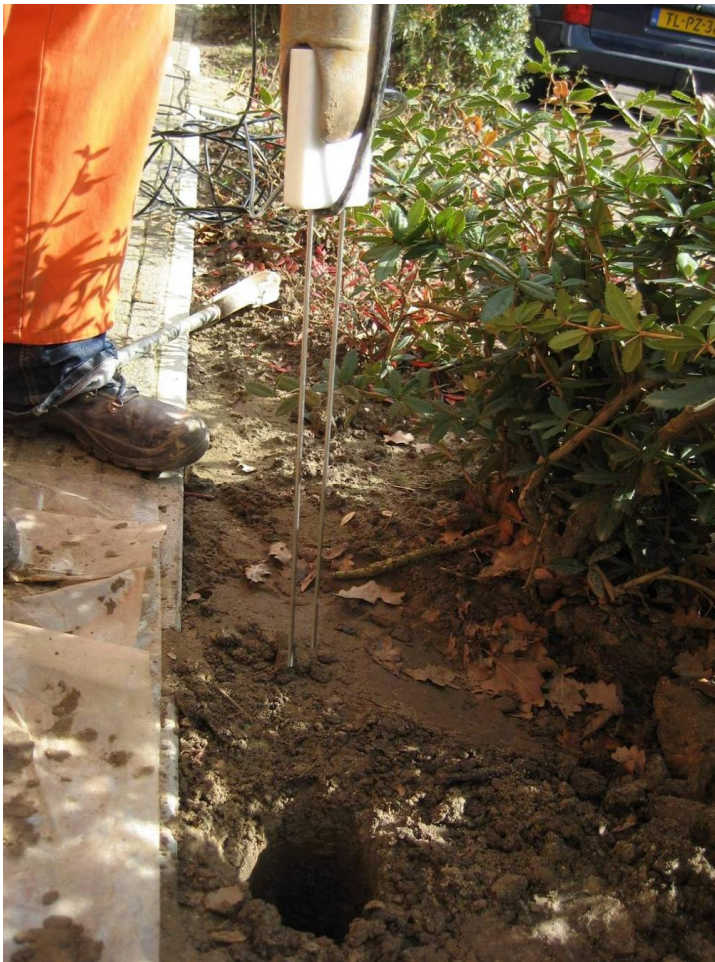
Figuur 0.3 Plaatsing van een vochtmeter.

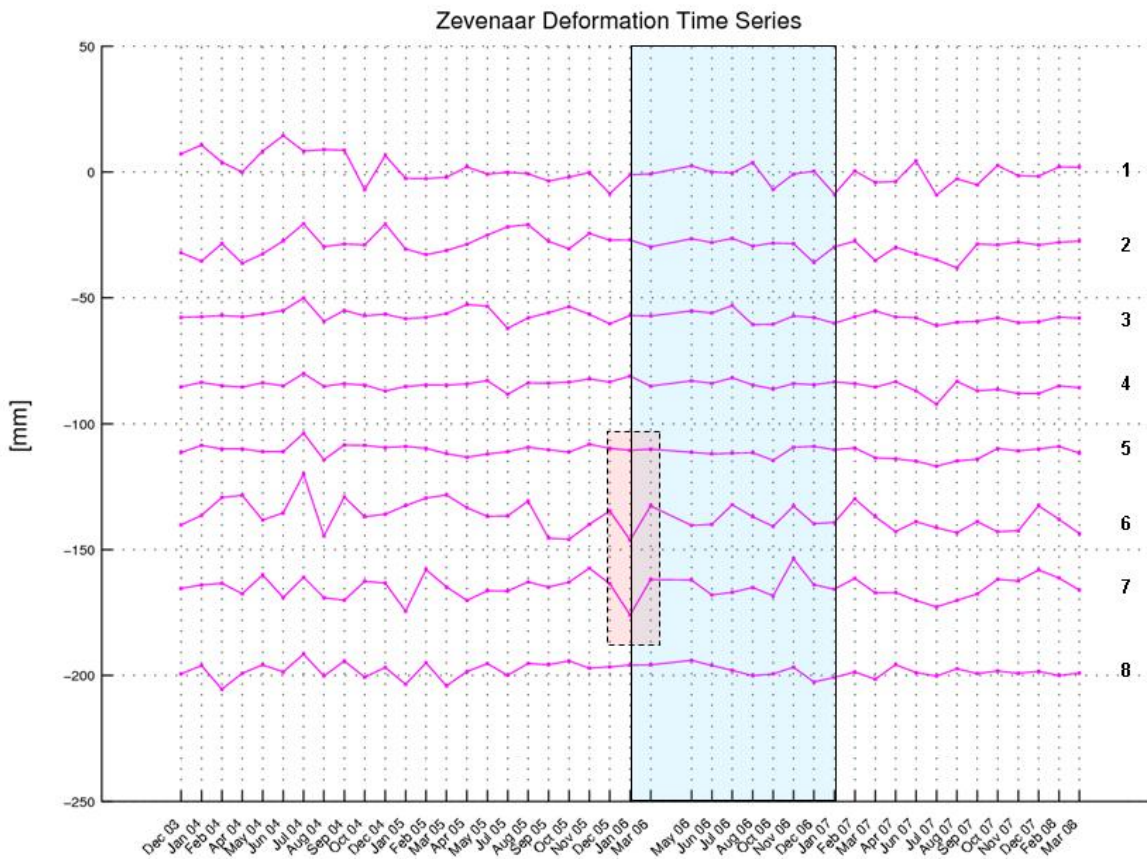
Figuur 5.16 Tijdsreeks van de PS reflecties in de Julianalaan van december 2003 tot maart 2008.

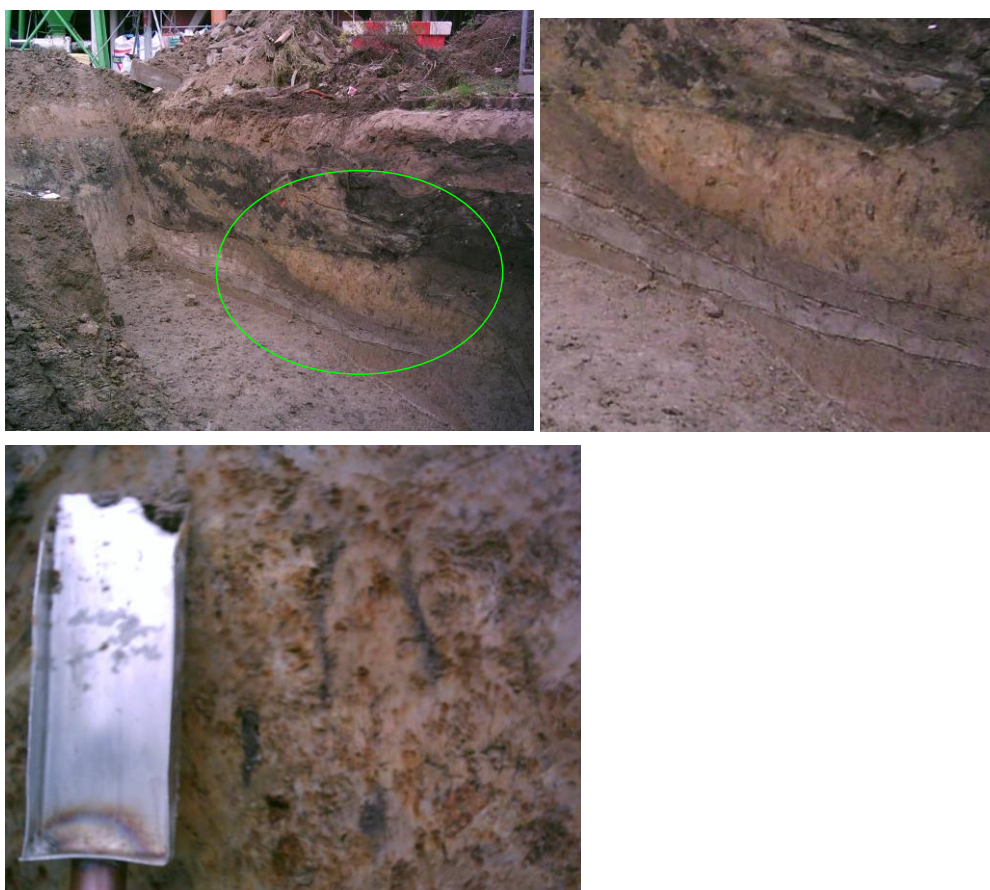
Figuur 7.3 Foto's kleilaag, ontgraving bouwplaats Masiusplein, Zevenaar.

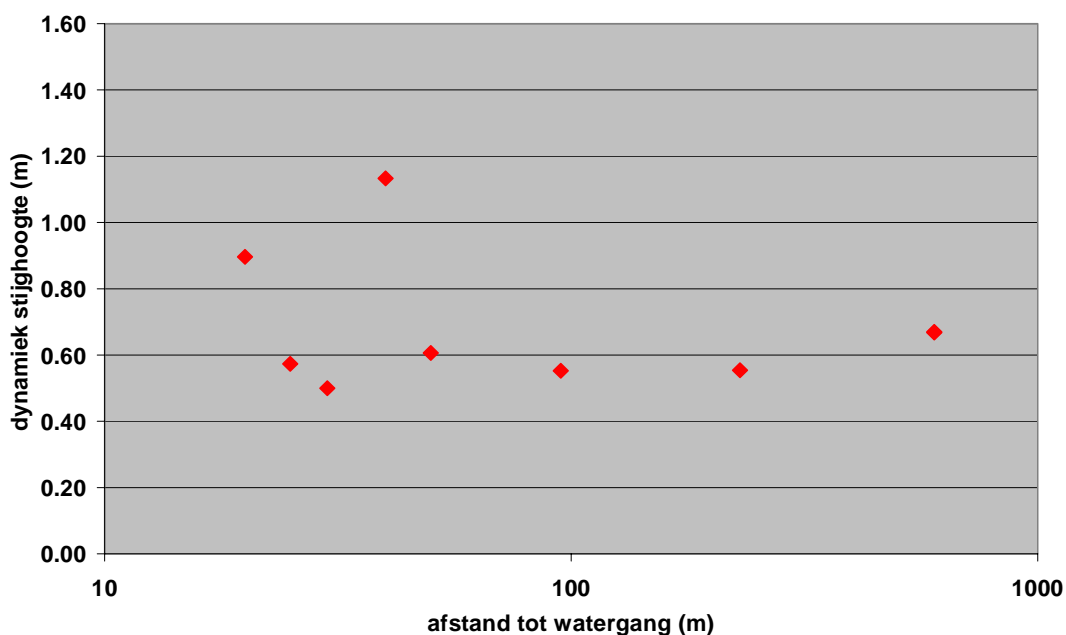
Figuur 7.19 Stijghoogtedynamiek in relatie tot afstand tot dichtstbijzijnde watergang. Dynamiek is gedefinieerd als het gemiddelde van de verschillen tussen de hoogste en laagste gemeten stijghoogte (m t.o.v. NAP) in elk jaar. Op basis van meetpunten 1,2,12,13,23,25-28 en 30.

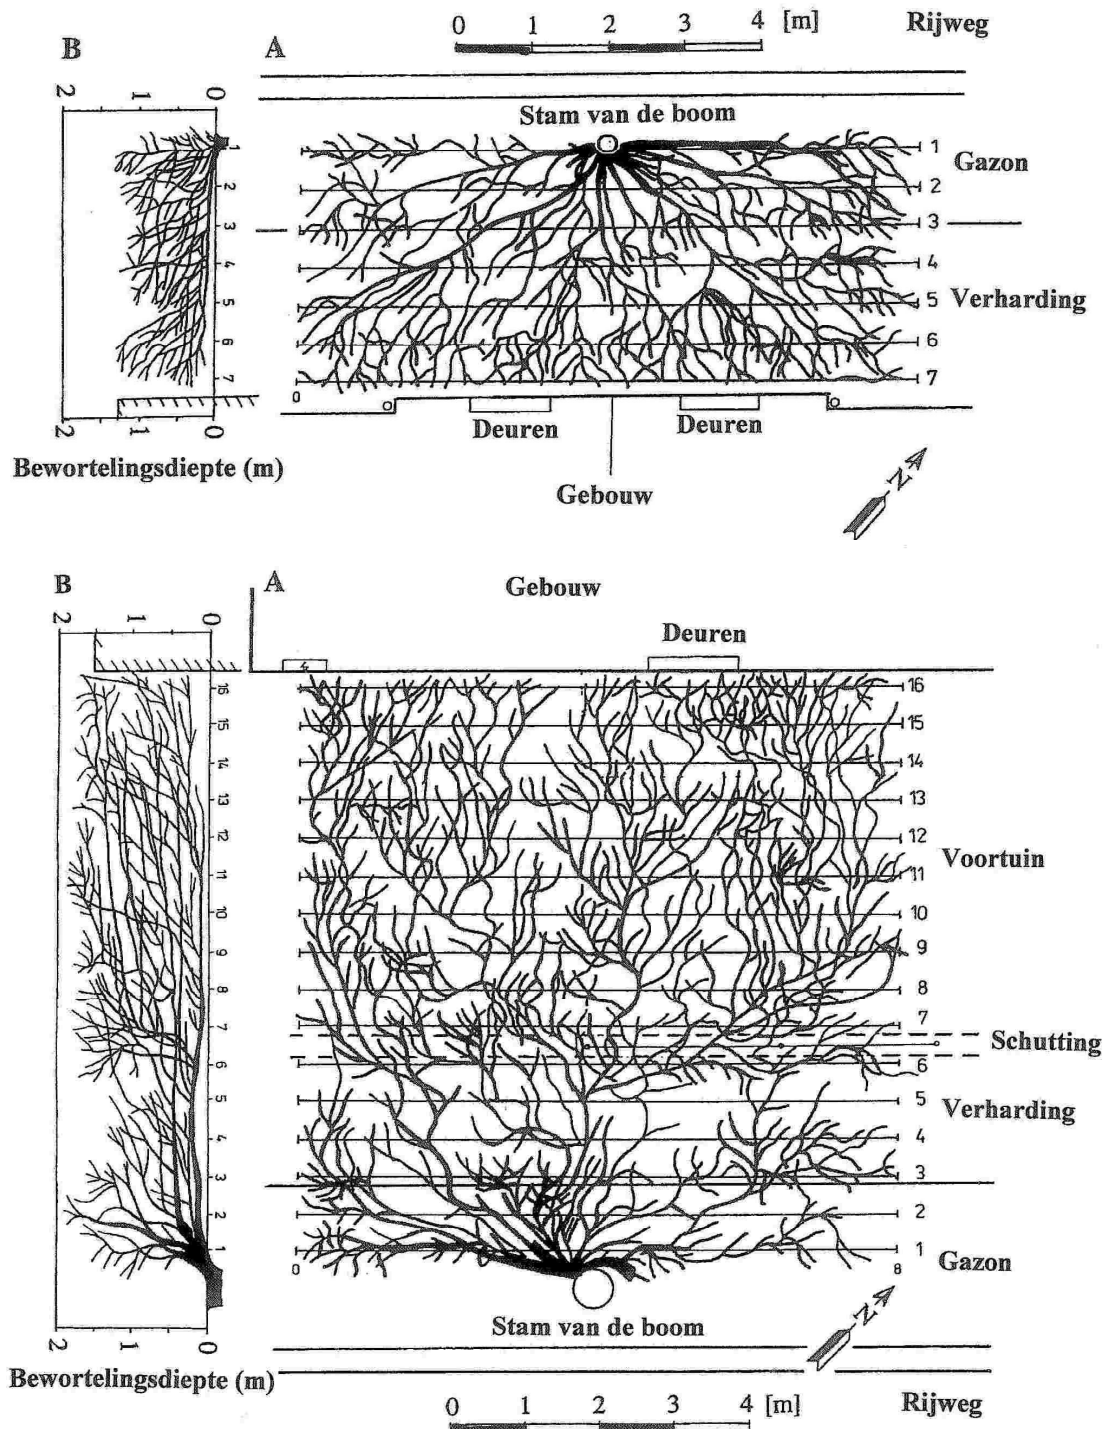
Figuur 2: Voorbeeld van de ruimtelijke verdeling van de beworteling van een straatbomen in een straatprofiel met huizen met (boven) en zonder (onder) voortuin en bomen die staan in een 2 meter brede, met gras begroeide groenstrook tussen de rijbaan aan één zijde en een trottoir aan de andere. A geeft een bovenaanzicht van de wortelprojectie en B het aanzicht van de verticale dwarsdoorsnede van de centrale sectie (Bron: Cermak et al., 2000).
