**Rapportage KaDEr Deelproject 4: Kansenskaart Kerken
Aalten - Oost Gelre - Winterswijk**

Kansenkaart Kerken

Aalten - Oost Gelre – Winterswijk

Projectteam: Hilde Remøy, Herman Vande Putte, Lizanne Espinal
Projectleider KaDEr: Hielkje Zijlstra

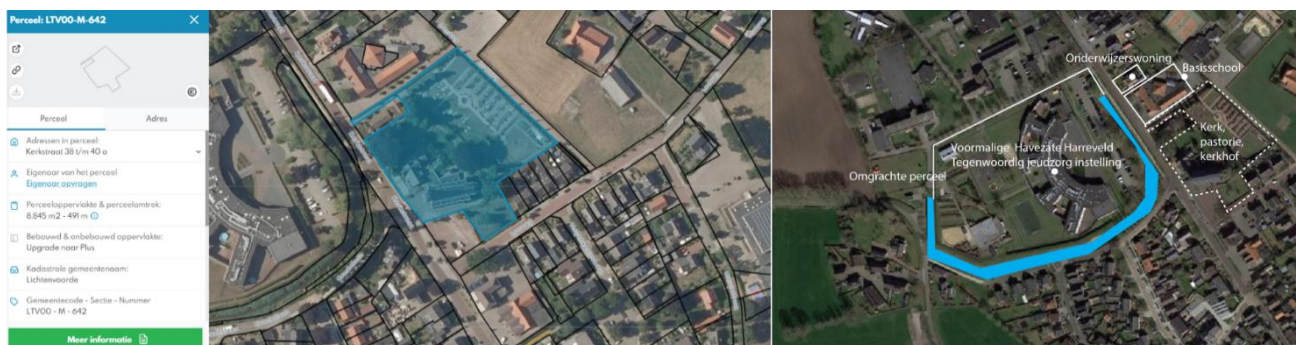
Plattegrond

- De kerk is gelegen in de kern van het dorp langs een doorgaande weg. Ten zuiden van de kerk ligt het dorpsplein en ten noorden en oosten het kerkhof.
- De Sint Agathakerk -vernoemd naar de patrones Agatha van Sicilië- vormt met de nabijgelegen pastorie, moderne begraafplaats, school en onderwijzerswoning een beeldbepalend straatbeeld. Deze gebouwen staan in directe visuele relatie met het aan de overzijde van de weg gelegen (later gesloopte) landhuis Harreveld. Het gebouw heeft een niet zuiver op het oosten gerichte oriëntatie wat op de afbeelding hieronder te zien is.
