## De Sint-Elisabethsvloed

### Feiten en fictie

Schiereck, G. J., & Visser, P. J. (2021). De Sint-Elisabethsvloed: Feiten en fictie. In H. van Asperen, M. Eekhout, & L. Jensen (Eds.), *De grote en vreeselijke vloed: De Sint-Elisabethsvloed 1421-2021* (pp. 135-150). De Bezige Bij.

## **Sint-Elisabethsvloed 1421: Feiten en Fictie**

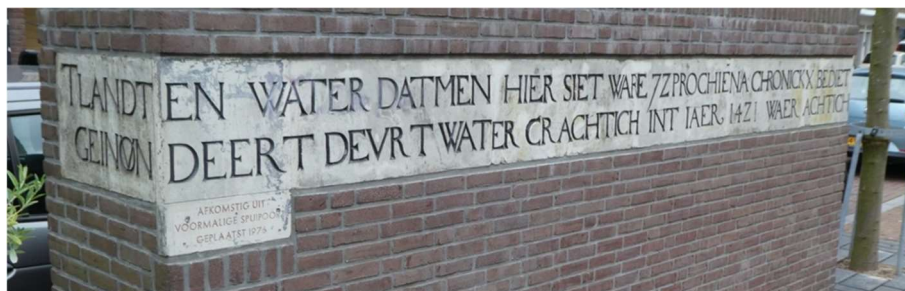
Op de Spuiboulevard in Dordrecht zijn nog de stenen te zien die vroeger aan de (inmiddels afgebroken) Spuiport zaten, met de tekst over 72 verdronken dorpen:

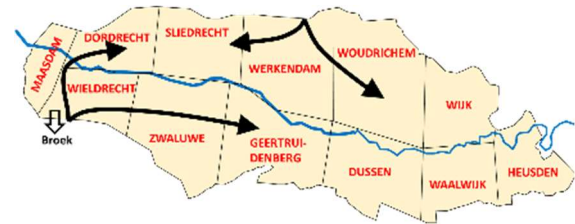
### Overzicht rekenvakken model

Bij Broek lagen uitwateringssluizen. Bij Wieldrecht brak de dijk (nu Hollands Diep). De grafiek toont de resultaten van 20 berekeningen, waarvan alleen de extremen zijn weergegeven.

Verder is nagegaan hoe de inundatie in de nacht van 18 op 19 november 1421 verlopen kan zijn. Omdat vrijwel alle gegevens ontbreken (behalve afstanden en oppervlakten in het gebied, die nog dezelfde zijn) zijn schattingen gemaakt van onder- en bovengrenzen van de breedte, diepte en groei van de doorbraak, de afmetingen, hoogteligging en ruwheid van overstromingsgeulen en de hoogte en duur van de stormvloed op zee. Met een eenvoudig, grof model zijn berekeningen gemaakt, waarvan in de figuur alleen de uitersten zijn weergegeven. De verschillen zijn groot, zoals te verwachten valt bij zo veel onzekerheden. Maar duidelijk is dat de Grote Waard in de stormnacht maar zeer ten dele is volgelopen. Omdat stormvloeden relatief kort duren, was het eenvoudigweg fysiek onmogelijk de Grote Waard (die niet voor niets zo heet) in één nacht te vullen. Eigenlijk is alleen in het gebied tussen Dordrecht en Geertruidenberg sprake van serieuze inundatie.
