## Energiescan 2.0 KaDEr Deelproject 1

Advies van de TU Delft aan de Provincie Gelderland

# **Energiescan 2.0**

# **Rapportage Deelproject 1**

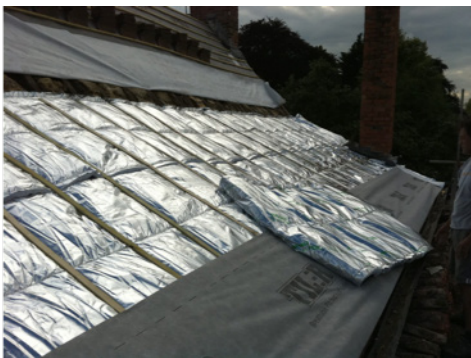
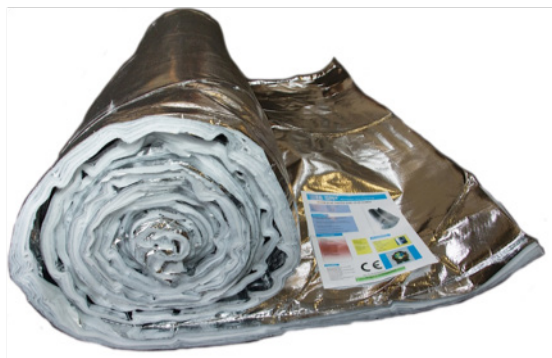
Afbeelding 8: Besproken technische oplossing: dunne multireflecterende isolatie

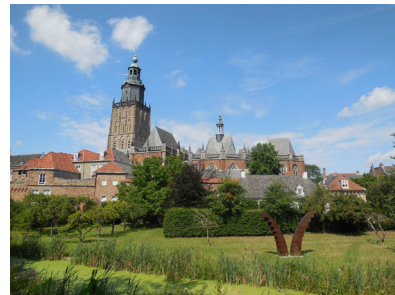
Als voorbeeld van weloverwogen maatregelen wordt de lokale verwarming met elektrische panelen op momenten dat daar behoefte aan is in de Walburgiskerk in Zutphen genoemd. De kerk is zo groot dat ondenkbaar is dat er zinvol isolatie kan worden geplaatst bij het huidige gebruik dat in tijd en ruimte als incidenteel kan worden gekenmerkt. *Figuur X-1*

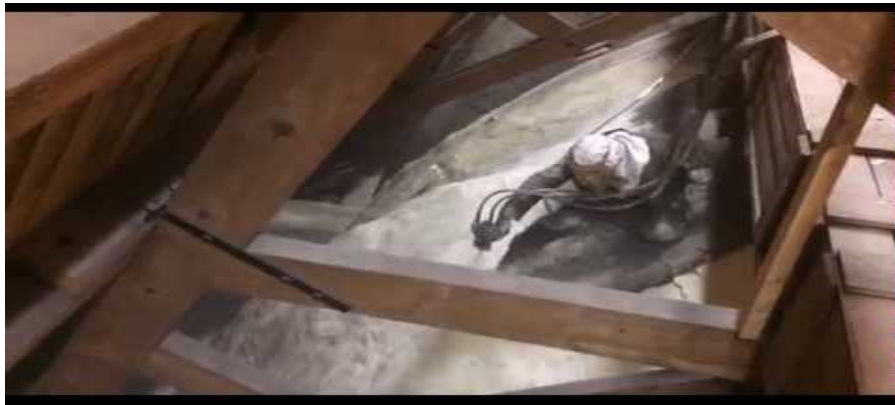
Als het gebruik niet-incidenteel is dan is gewelfisolatie een van de eerste maatregelen die in beeld komt. Als voorbeeld is een gewelfisolatie van gespoten PUR bij de Oostelbeers kerk getoond, zie figuur X en <https://youtu.be/2pb9uYUliZQ>. De deelnemers zijn het er unaniem over eens dat een dergelijke oplossing met gespoten PUR-schuim zeer onwenselijk is, vanwege de milieueffecten van het materiaal en vanwege de irreversibiliteit van de maatregel.

*Figuur X Gewelfisolatie met gespoten PUR Oostelbeers kerk*

Gewelfisolatie met cellulose lijkt een goede oplossing, de risico's hiervan worden acceptabel geacht.

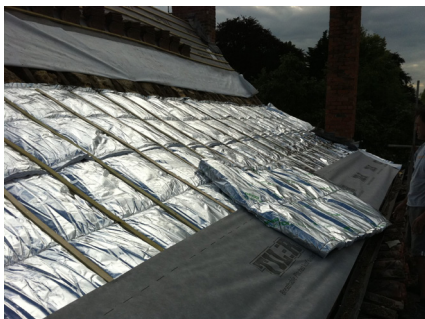
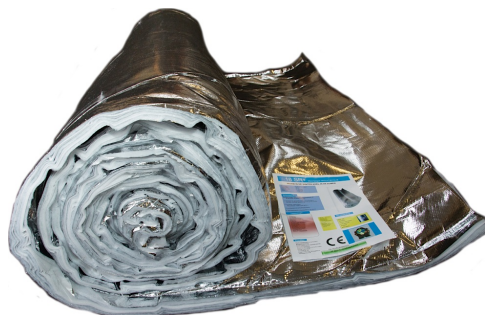
*Figuur XX Thermoshield coating*

In sommige Energiescans worden innovatieve technieken opgevoerd die discutabel zijn, omdat de werking daarvan (nog) niet bewezen is. Voorbeelden: Thermoshield coating, dunne reflecterende isolatie als dakisolatie, BAOPT-ventilatie.
