# Graverij van bevers in rivierdijken in de Gelderse Poort

Een onderzoek naar risicofactoren en preventieve maatregelen

Alterra-rapport 1604, ISSN 1566-7197

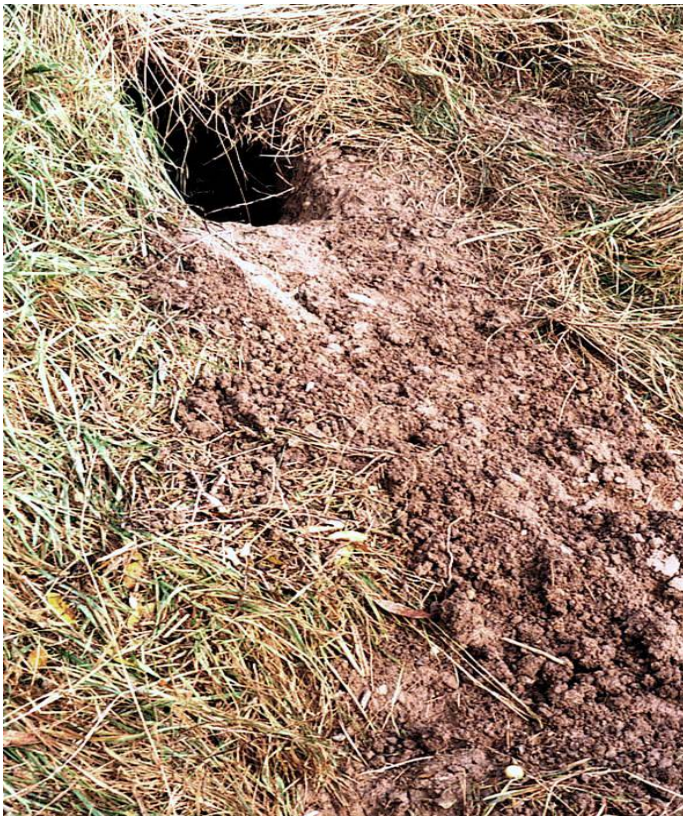
*Figuur 2. Hol gegraven door bevers bij hoogwater boven in de rivierdijk bij Pannerden.*

Tijdens hoogwater in de winter van 1997 hebben een bevervrouwje met twee jongen twee hollen gegraven op de hoogwaterlijn in de rivierdijk van de Lobberdense Waard bij Pannerden. Het was het eerste hoogwater sinds de herintroductie van de bevers ter plaatse. De plaats betrof een zeer breed gedeelte van de rivierdijk. Aan de teen van de dijk bevond zich hier een wilgenbosje, waarvan de bevers de takken als voedselbron benutten. De beide hollen waren tot ca. een meter diep en zijn na enkele dagen verlaten, mede door voortdurende storingen van passanten en het zakken van het waterpeil (fig. 2). De hollen zijn later gedicht en leverden geen gevaar voor de dijk op. Nadien maakten de dieren bij hoogwater, na weer een poging tot graven op dezelfde plaats, gebruik van de taluds van de aanwezige steenfabrieken (Niewold 2004a).

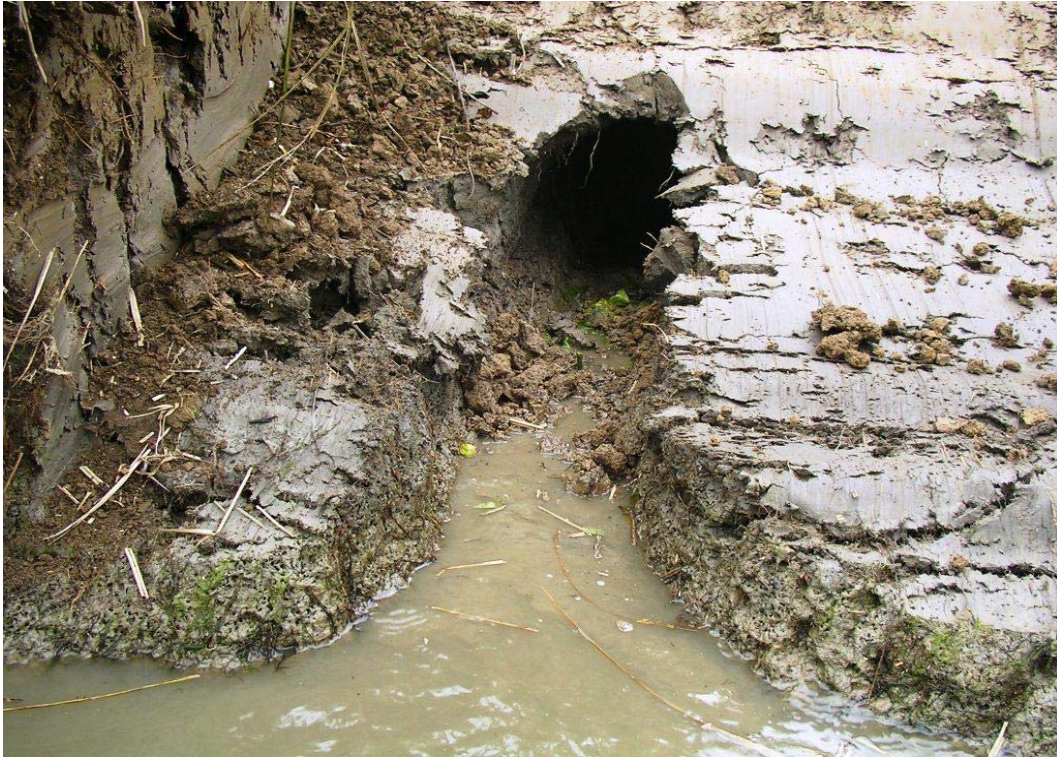
*Figuur 3. Uitgegraven beverhol in het bermталud van de Ooyse Bandijk na graverij door bevers in 2004 (Foto muskusrattenbestrijding Gelderse Waterschappen).*

Bij zeer laagwater zijn in oktober 2003 bij een periodieke inspectie forse graafwerkzaamheden geconstateerd over een lengte van 30 m langs de oeverlijn van de Oude Waal, direct grenzend aan de teen van de rivierdijk. Hier bleken verschillende voormalige hollen van muskusratten verder te zijn uitgegraven door nutria's. Er konden ter plaatse vier nutria's met levend vangende inloopkooien worden gevangen. De hollen zijn vervolgens met een graafmachine uitgegraven en opgestopt met dijkkenlei. De pijpen begonnen onder de normale waterlijn en waren gemiddeld 7 m lang met een diameter van 35-40 cm en eindigden met een bredere kamer. De pijpen liepen onder de 1-1,5 m dikke afdekkelaag door.

Het dijklichaam is vervolgens over een lengte van 30 m met een breedte van ca. 5 m uitgegraven. Er is tot onder de bodem van de oever over de gehele breedte gegalvaniseerd gaas met openingen van 5 cm diameter aangebracht. Vervolgens is de afdekkende kleilaag hersteld, een teelaardelaag opgebracht en ingezaaid met een graszaadmengsel (van Bavel & van Poelwijk 2003).

De hollen zijn daarna weer opgevuld met dijkkenlei. Er waren drie pijpen aanwezig met een maximale diameter van ca. 70 cm en een lengte van 13-14 m tot halverwege het dijktralud. De pijpen liepen ook hier weer van onder de normale waterlijn onder de afdekkende kleilaag door in het kernmateriaal, dat bestond uit een kleiachtige substantie.

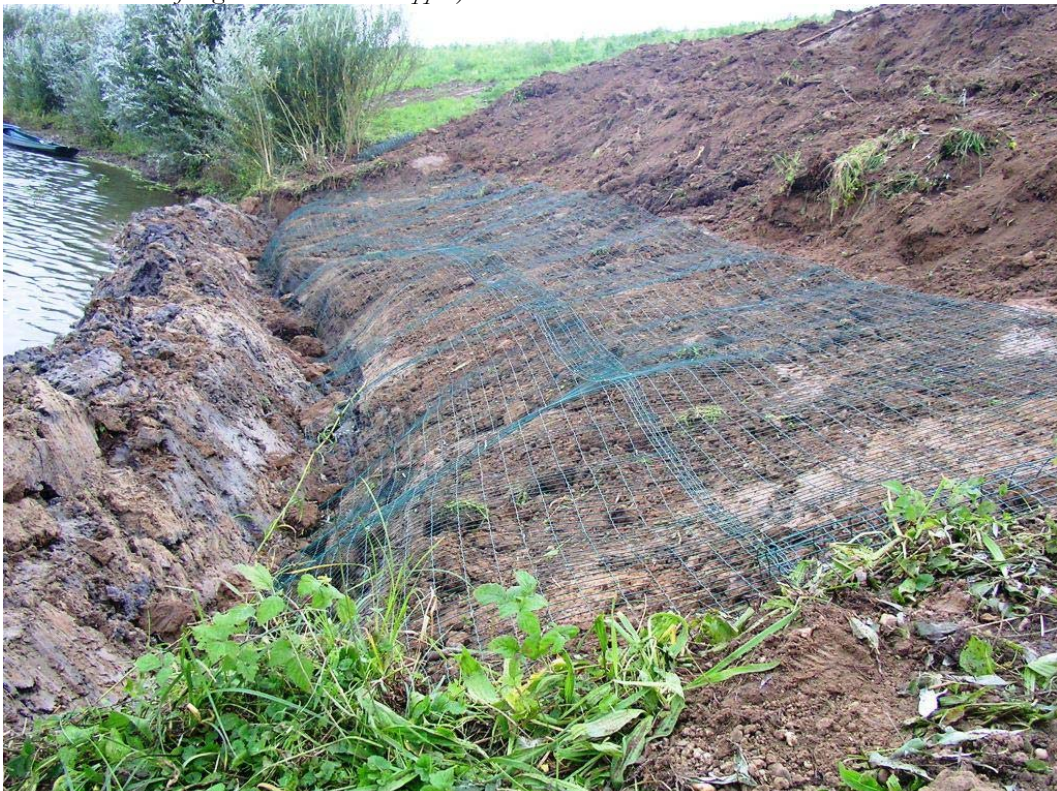
*Figuur 4. Het aanbrengen van gaas in het talud van de Ooyse Bandijk na graverij door bevers in 2004 (Foto muskusrattenbestrijding Gelderse Waterschappen).*

Besloten is om langs het gehele kwetsbare traject in de oever gaas te leggen. Kwetsbaar waren daarbij juist de steilere oeverdelen met dieper water, die direct aan de teen van de dijk grensden. Uiteindelijk zijn op vier plaatsen over een lengte van ieder 10-20 m geplastificeerd gaas (maaswijde 5-10 cm) tot ca. 1 m onder het gemiddelde waterpeil en ca 4 m daarboven in de oever aangebracht en vervolgens met klei bedekt en met graszaad ingezaaid. Ter bescherming is voor de winter dit deel van het bermtalud tijdelijk afgedekt met waterdoorlatend geotextiel (zie foto omslag). Andere kwetsbaar geachte delen van deze oever zijn voorzien van een laag puin, waardoor graverij wordt belemmerd.

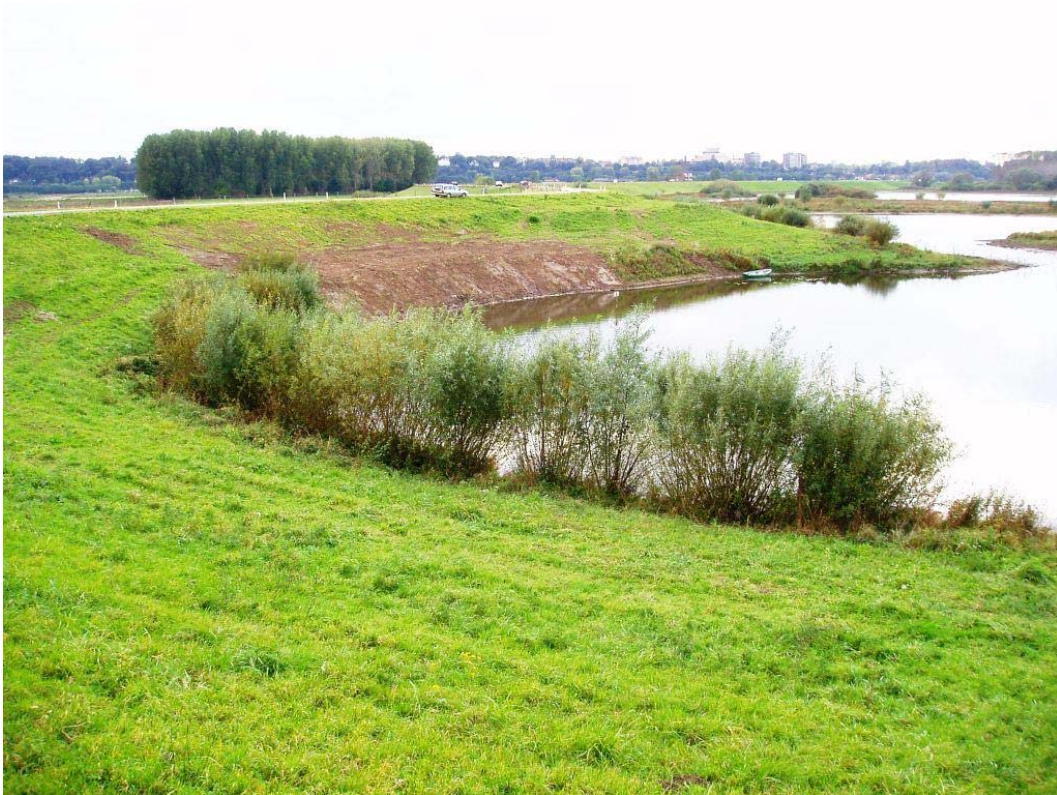
*Figuur 5. Hersteld dijktalud na graverij door bevers. Ooyse Bandijk 2004.*

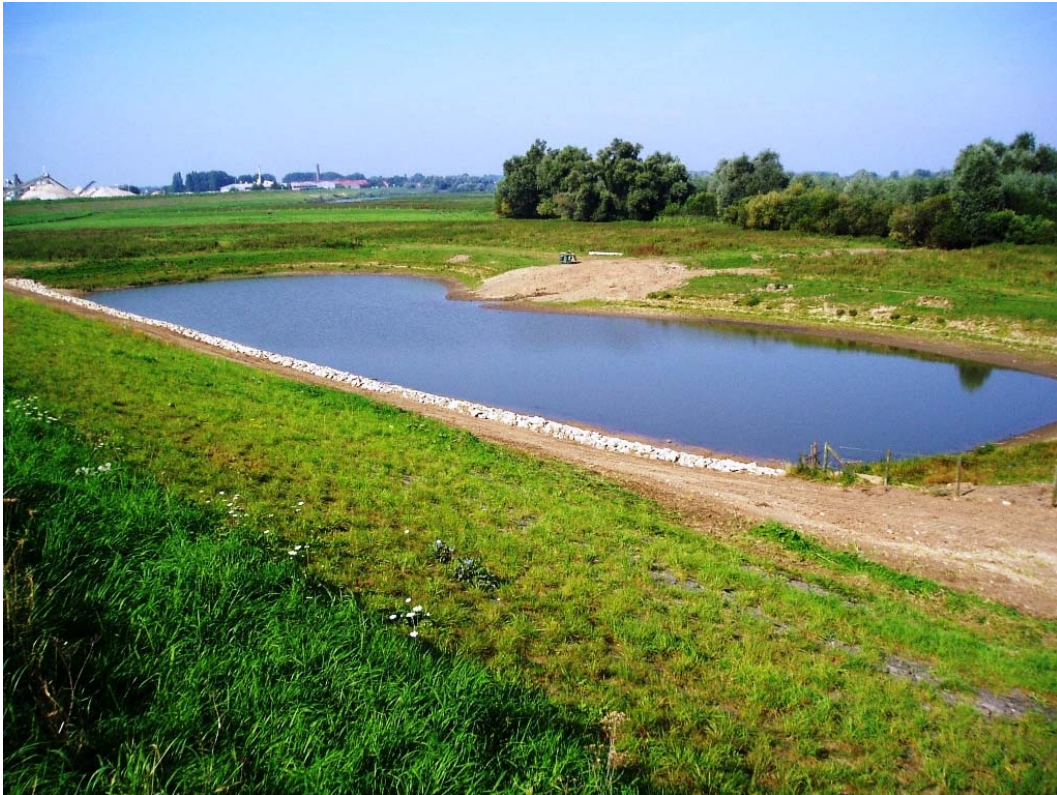
*Figuur 6. Versterkte oever langs de Erlecomse Dijk (Wz11) na graverij door bevers.*

Op 7 september 2006 is graverij door bevers geconstateerd in de Erlecomse Dam (HMP 5). De twee aanwezige bevers (een oudere bever met een jong) hadden vijf gangen gegraven in de teen van de dijk vanaf een plas gelegen aan deze dijk in de Erlecomse waard. Bij de onmiddellijke herstelwerkzaamheden was er nog een bever in een van de pijpen aanwezig. Binnen het kwetsbare traject is, evenals in 2004, door het Waterschap gaas aangebracht in de oever van het plasje over een lengte van ca. 125 m, terwijl op de waterlijn stortstenen zijn aangebracht. Daarnaast is de opslag van wilgen verwijderd (fig. 6). De kosten van deze maatregelen bedroegen ca. € 10.000 (meded. Waterschap Rivierenland).

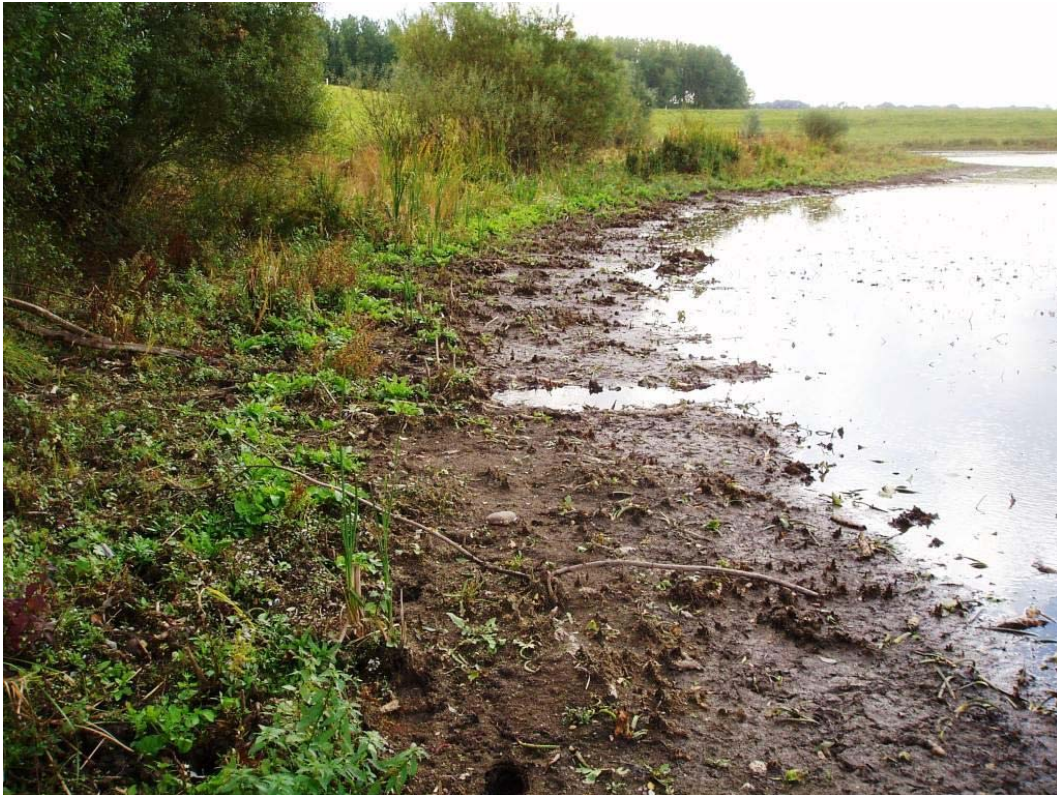
*Figuur 7. Verlandingszone langs dijk Oude Waal Wz3. Geen voorkeur voor graverij door bevers.*

In het lange oevertraject langs de dijk liggen op plaatsen waar tot nu toe niet is gegraven veel stenen in de oever en er is een brede verlandings- of slibzone aanwezig (fig. 7). Het beeld van mogelijke graafkansen is hier echter onoverzichtelijk en daarom is dit dijktraject als 1a geclassificeerd.

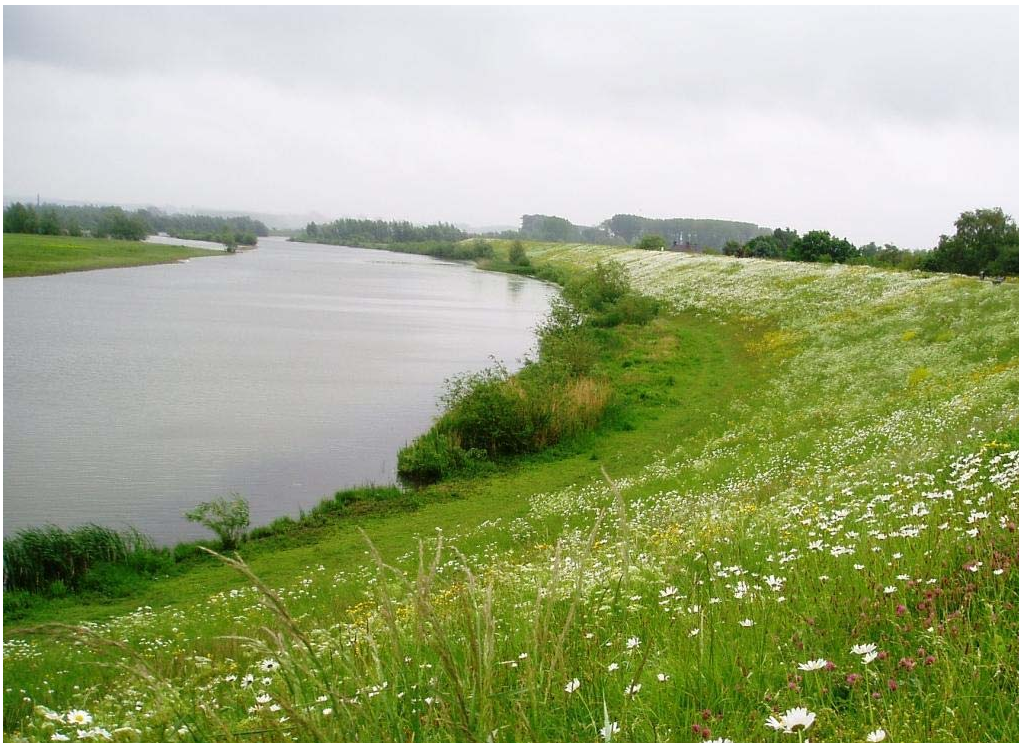
*Figuur 9. Oude rivierstrang langs dijk in Bommel (Wz3). Kwetsbare locatie voor graverij in dijk door bevers.*

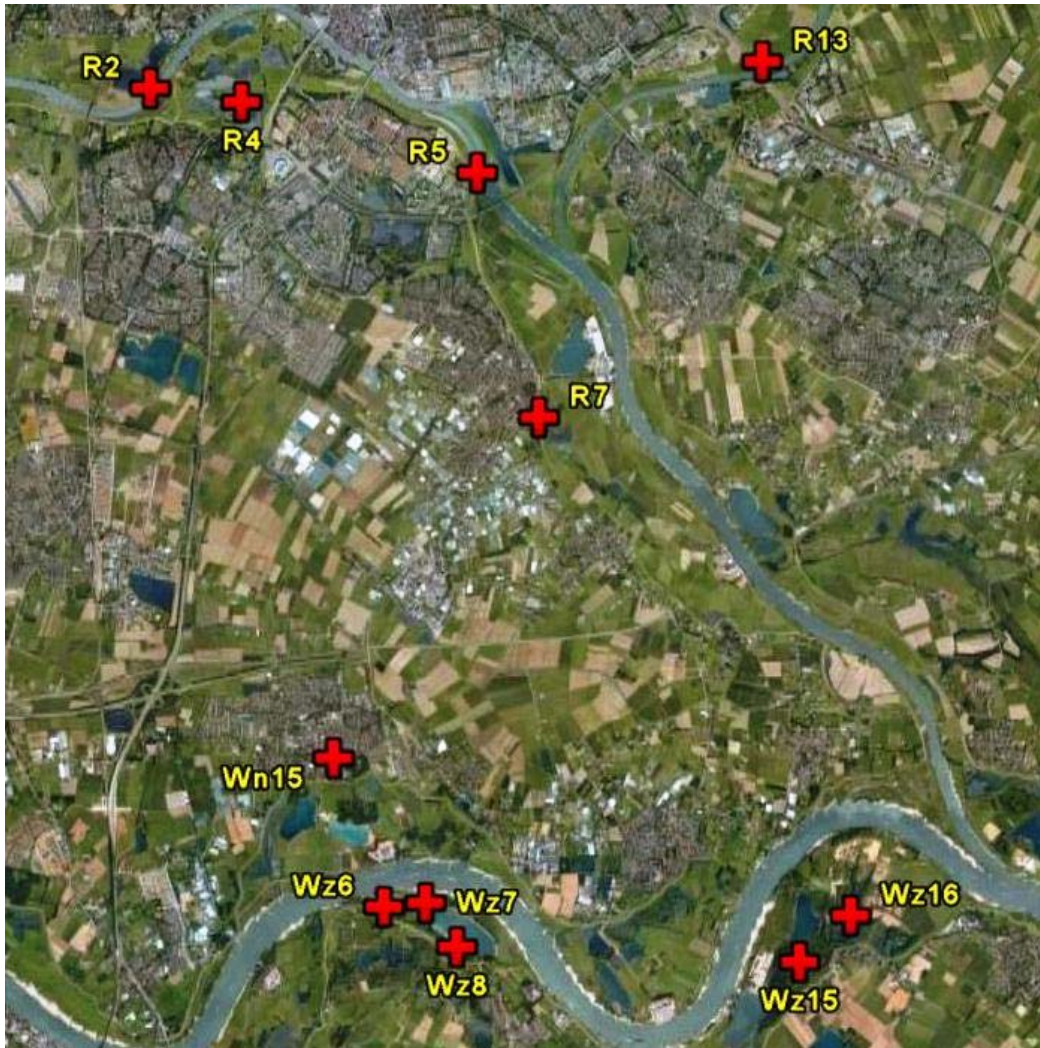
*Figuur 11. Locaties in de Gelderse Poort met dijktracés, die mogelijk kwetsbaar zijn voor graverij door bevers en waarvoor preventieve maatregelen zijn voorgesteld (voor details zie tabel 2)*
