Bijlage bij DDWT-73.025

FOTOREPORTAGE VAN DE PONS-PROEVEN TE KATS.

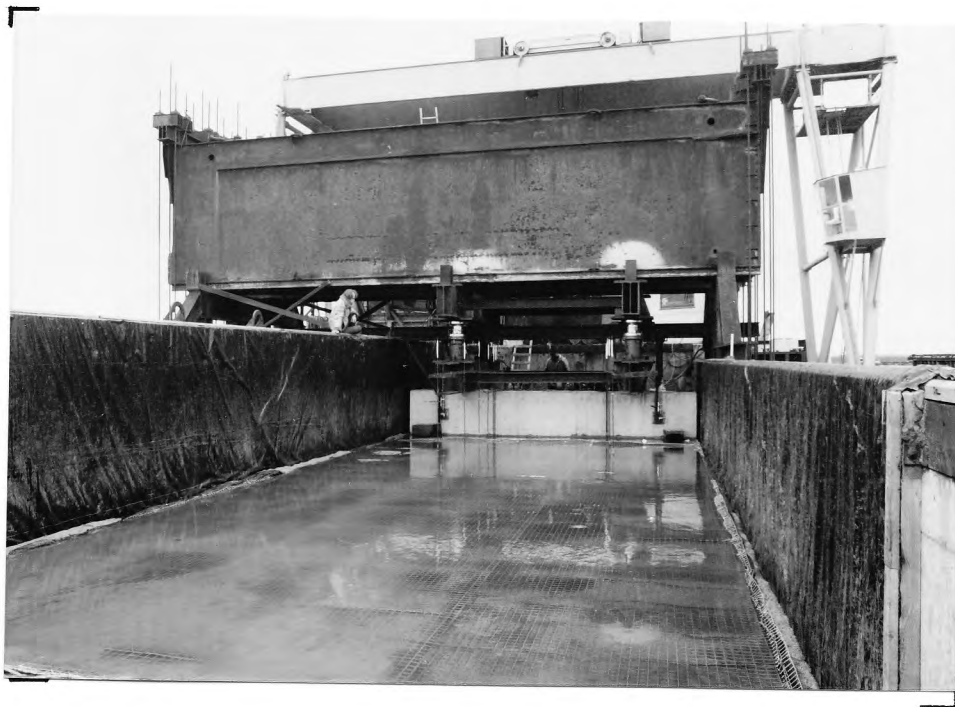
1.
Overzicht te beproeven
fundatiemat onder 10 cm
water.

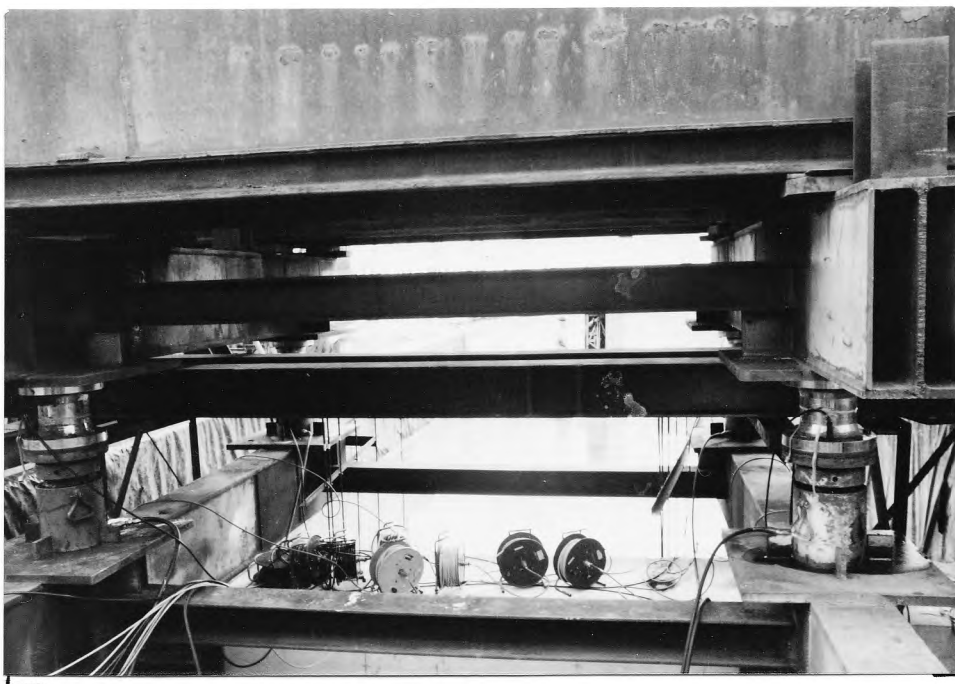
2.
Drukdozen (blauw) goed
zichtbaar (verticaal).

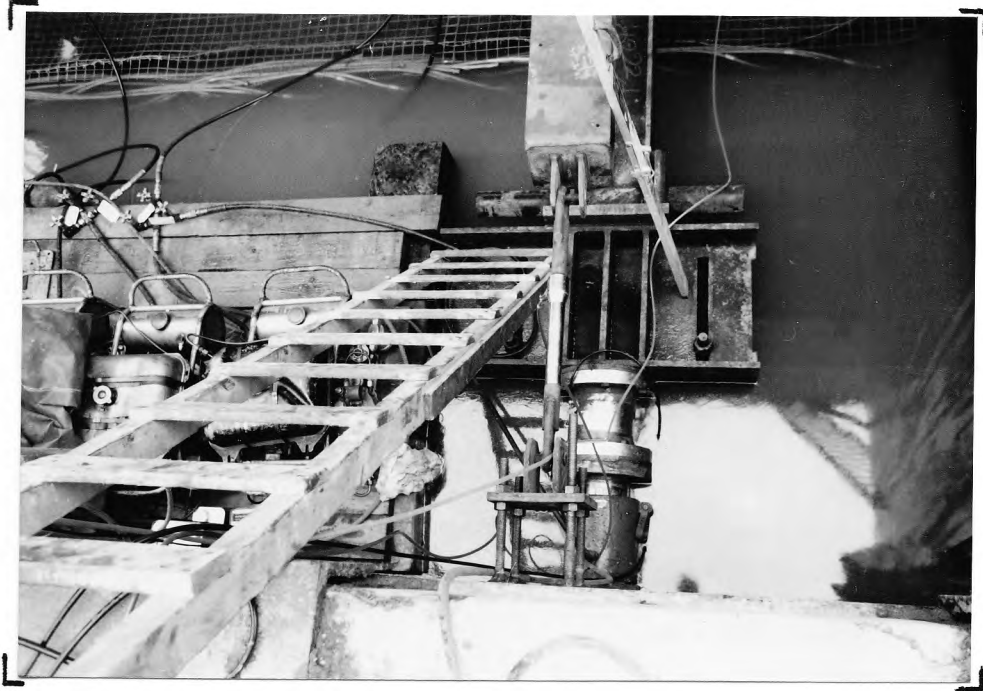
3.
Drukdoos van boven
afgezien (horizontaal).

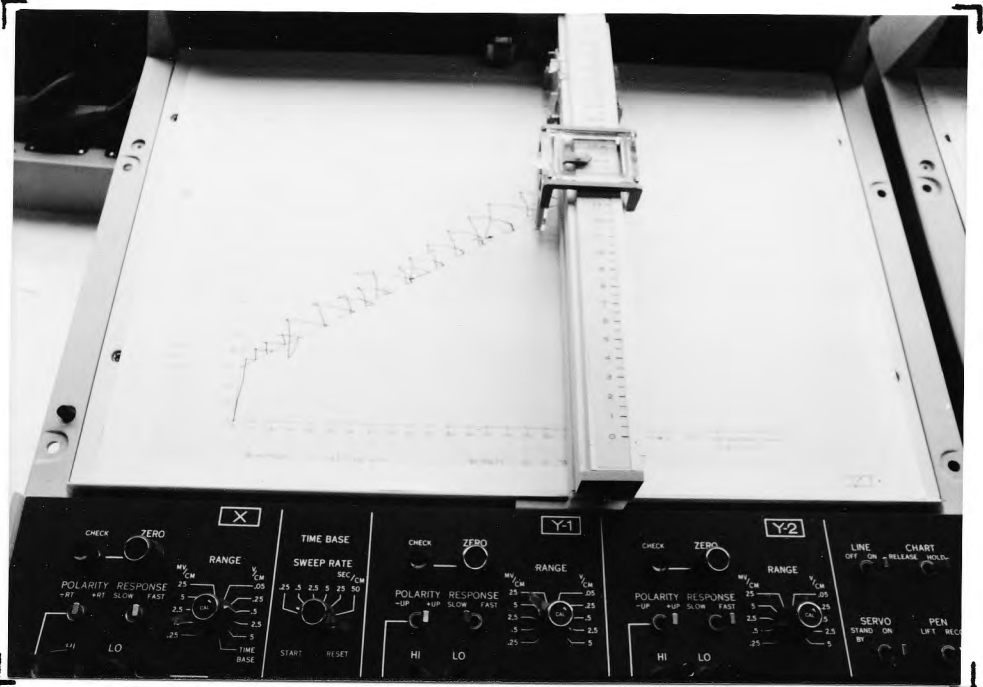
4.
Afleesapparatuur voor
zowel horizontaal als
verticale krachten.

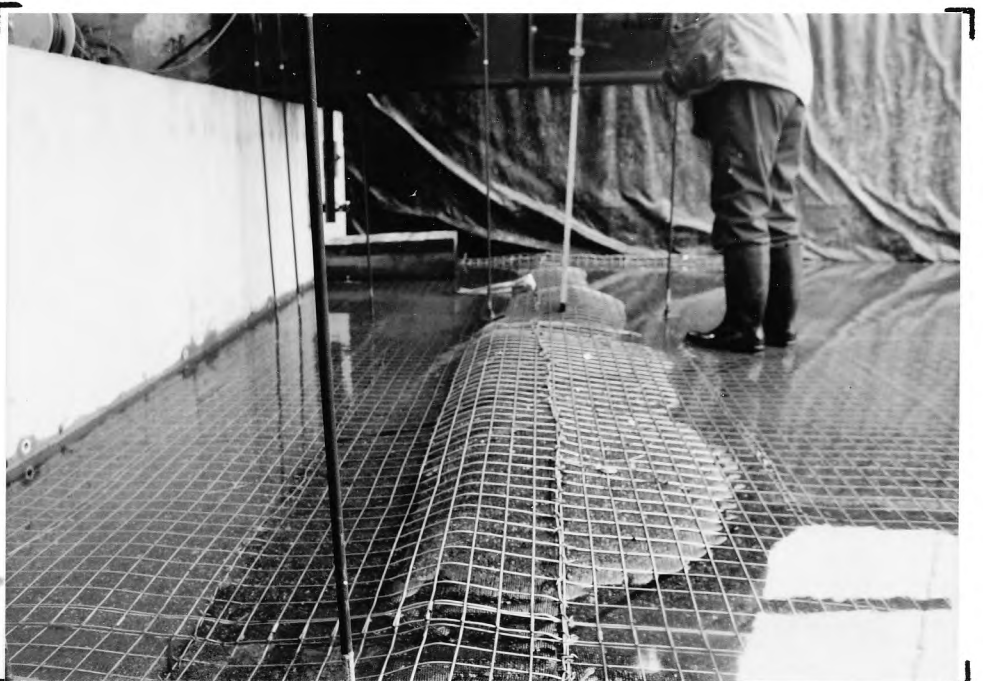
5.
Opbollen van de mat
 ± 1 m voor de drukbalk.

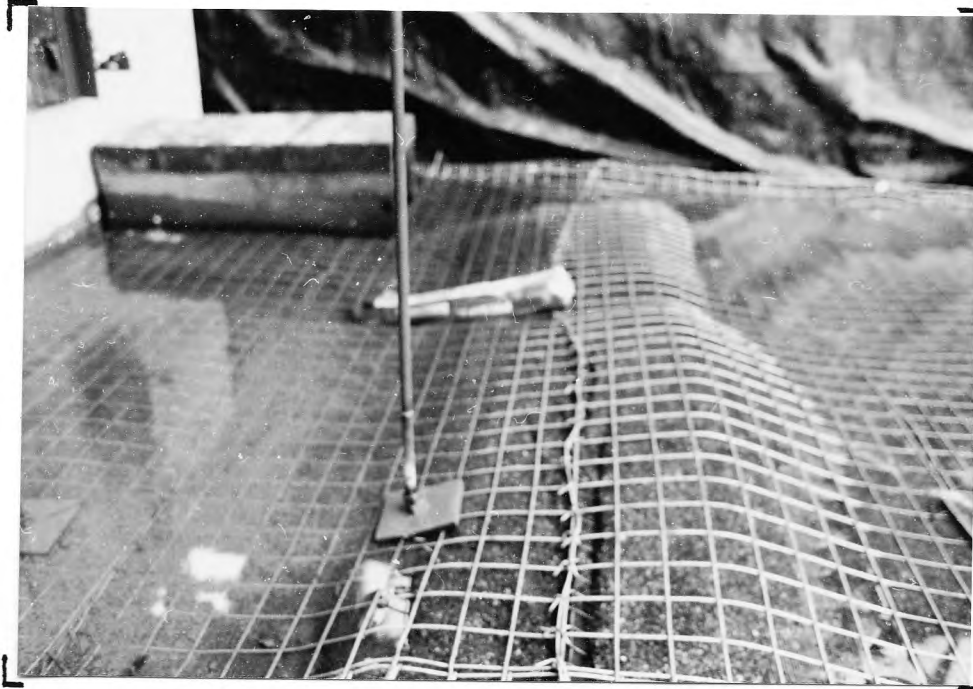
6.⁶
Het omhoogkomen van de
mat links in de proef-
bak.

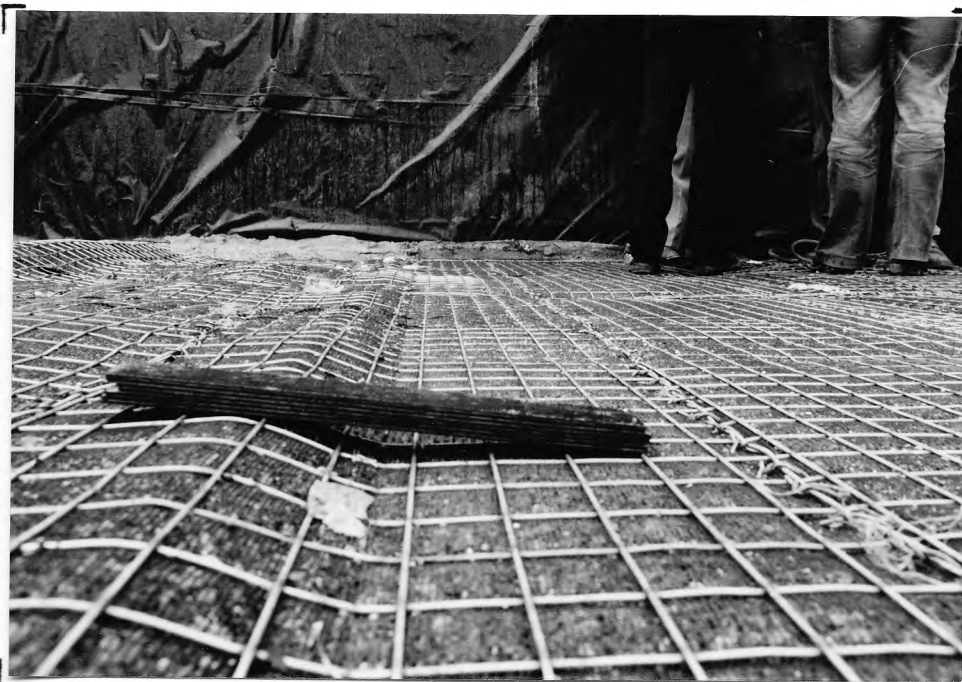
7.
Het omhoogkomen van de
mat rechts in de proef-
bak.

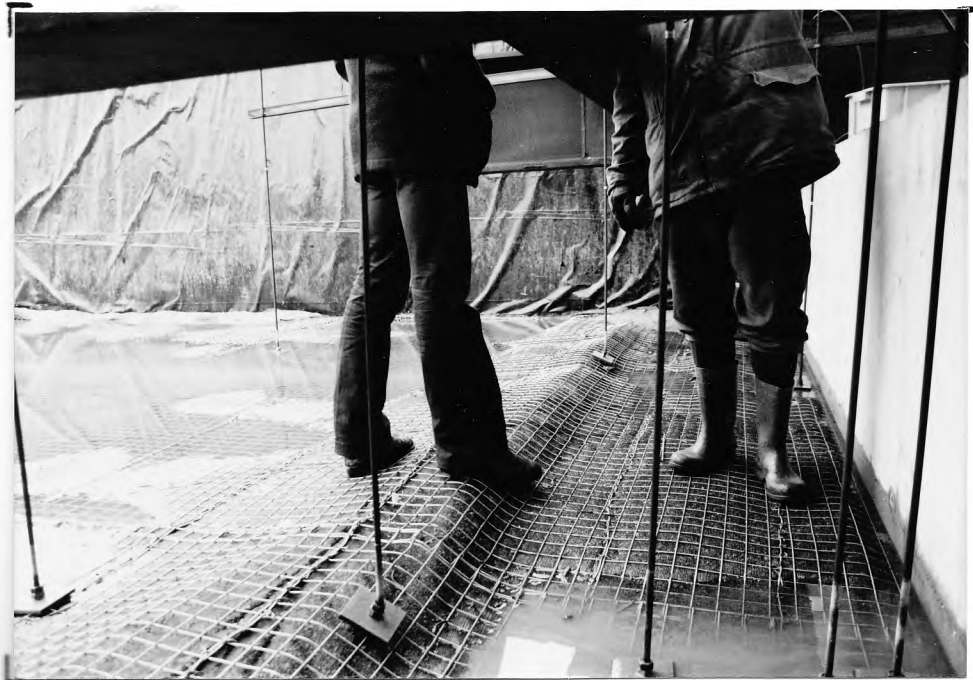
8.
De volledige mat werd
opgedrukt incl. de
ondergrond.

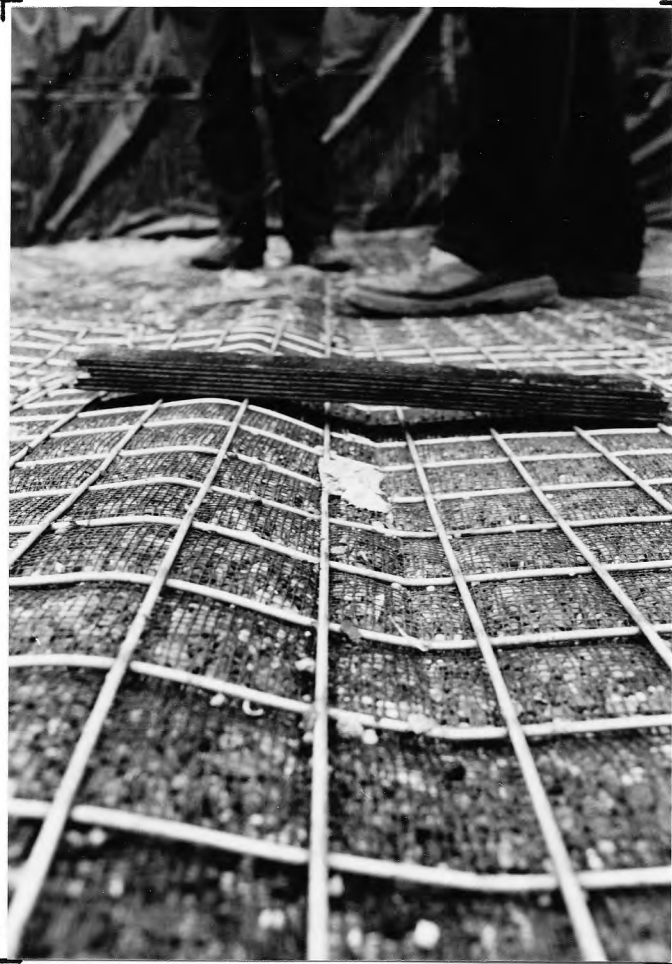
9.7
Detail van de opgestuwde mat.
