**Rapportage KaDEr Deelproject 4: Kansenkaart Kerken
Aalten - Oost Gelre - Winterswijk**

Aalten - Oost Gelre – Winterswijk

Projectteam: Hilde Remøy, Herman Vande Putte, Lizanne Espinal
Projectleider KaDEr: Hielkje Zijlstra

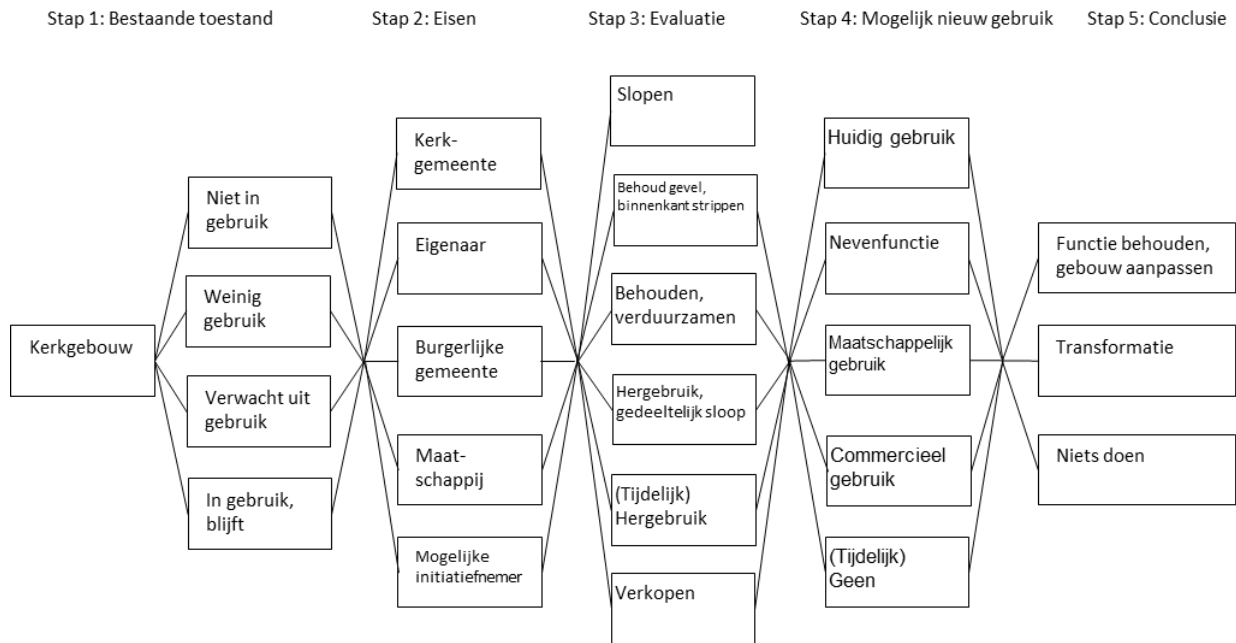
Analysekader kerken (gebaseerd op: Wilkinson, Remøy en Langston, 2014, Geraedts, van der Voordt en Remøy, 2018).

Als eerste wordt het huidige gebouw en gebruik geanalyseerd. In stap twee worden de noden; de wensen en eisen, van de eigenaar en andere stakeholders geanalyseerd, in stap 3 wordt een dieptestudie gedaan van de waarden, gebouw en gebruik, voordat in stap 4 verschillende alternatieven voor hergebruik met elkaar worden uiteengezet. Uiteindelijk wordt in stap 5 door de eigenaar en stakeholders een of meerdere alternatieven gekozen die uitgewerkt kunnen worden met een bijhorende haalbaarheidsanalyse, rekening houdend met de verschillende besluitvormingsfactoren.

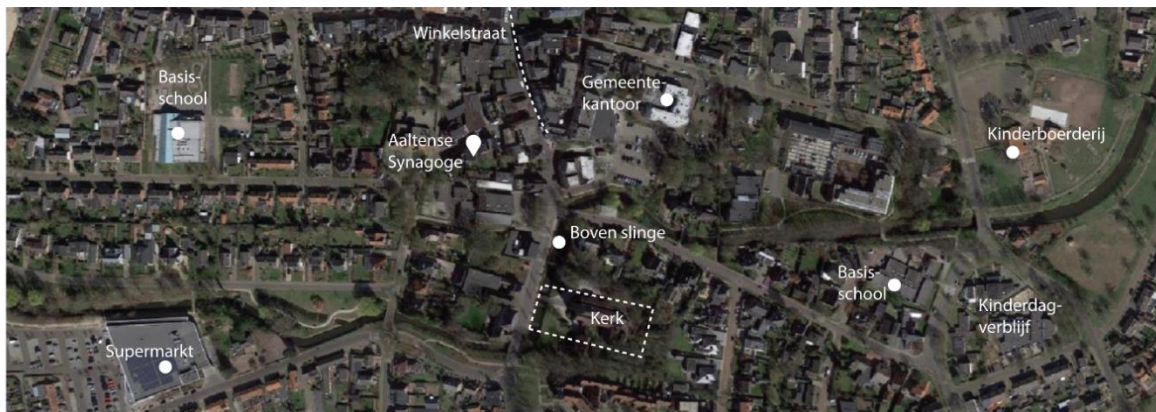
Beelden omgeving

- In het centrum van Aalten, met talrijke winkels en horeca in de omgeving
- Het kerkterrein is van de Dijkstraat afgescheiden door de Boven Slinge en via een brug hierover te bereiken. Rondom de overige drie zijden van het kerkterrein liggen woningpercelen.
- De kerk is omringd door een tuin met sierplanten, een gazon en een Christusbeeld. Op het kerkterrein staan nog twee gebouwen, de pastorie die middels een gang is verbonden aan de kerk en achter de kerk een tuin met een bijgebouwtje uit 1919.

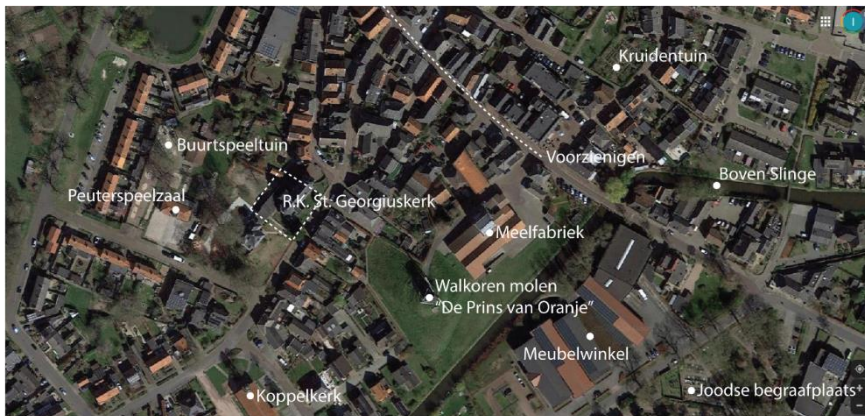
Beelden omgeving

- Het kerkerrein grenst aan de zuid en oostzijde aan twee straten die daarmee door middel van een hekwerk van afgescheiden zijn. Aan de west en noordzijde grenst het terrein aan woningen en een school.
- Rondom de kerktoren is door middel van een stenen muur een zeer klein pleintje afgescheiden.
- Verder zijn er in de omgeving nog de Koppelkerk (herbestemd), een meelfabriek en de walkoren molen "De Prins van Oranje" te vinden.

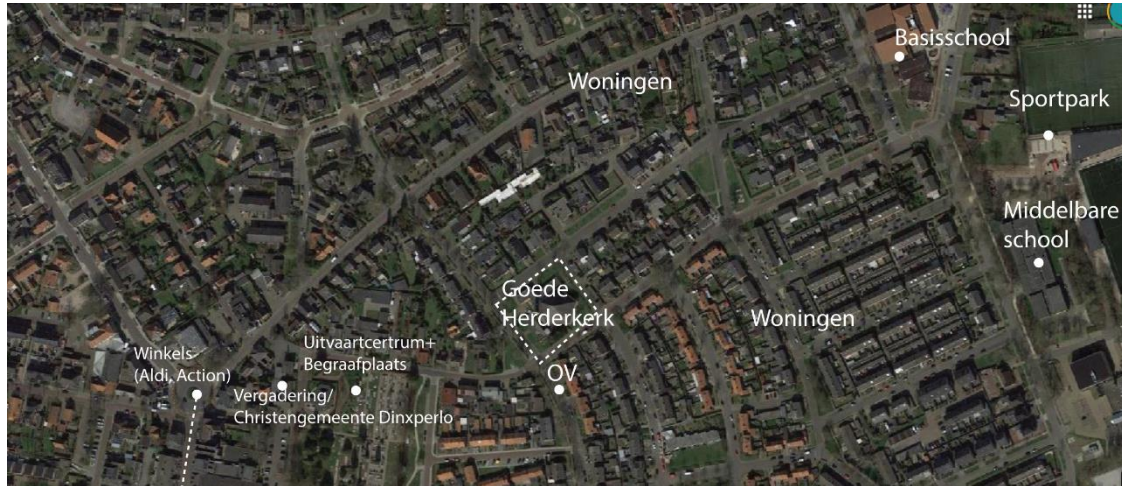
Beelden omgeving

- De kerk bevindt zich in een uitbreidingswijk die in dezelfde periode tot stand is gekomen als de kerk, ten noordoosten van de historische dorpskern van Dinxperlo.
- Het kerkerrein wordt omsloten door vier wegen, de openbare straten Allee, Margrietstraat en Marijkestraat en een weg naar de eigen parkeerplaats achter op het terrein.
- Rondom het gebouw ligt een gazon met daarop enkele bomen, lage hagen en wat bestrate paden. Aan de zuidwestzijde van de kerk, grenzend aan Allee, is er een ruim plantsoen.

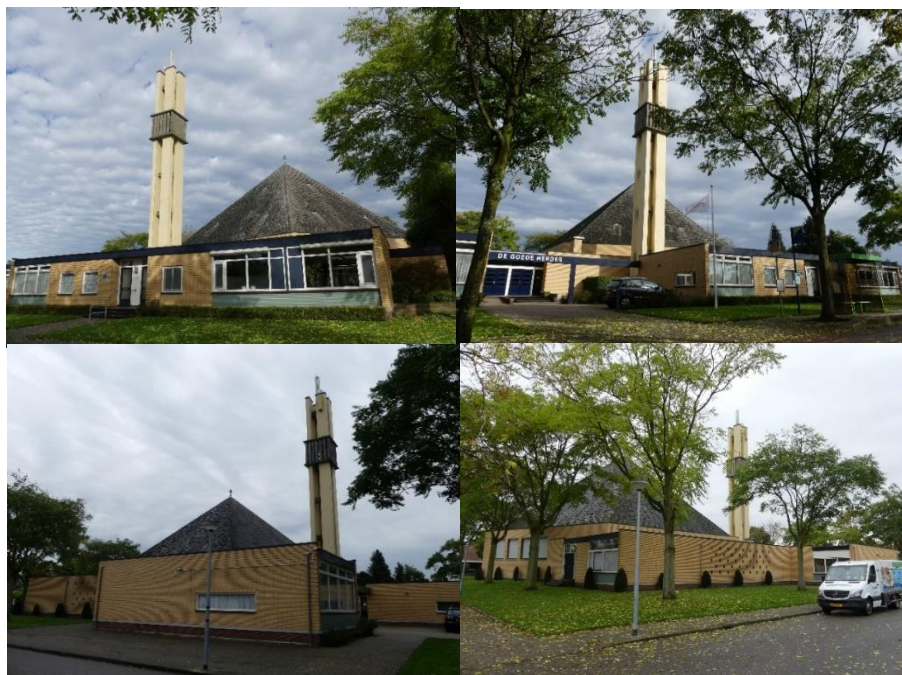
Beelden exterieur

- De kerk is overeenkomstig de vernieuwende ideeën over kerkbouw opgezet als een centraalbouw met nevenruimtes, zoals parochiezaaltje en pastorie.
- De vijfhoekige zaalkerk, ontworpen door de Utrechtse architect H.A. Knoop, heeft een tentdak dat rust op de vijf gevels. De typologische opzet is zeldzaam. Tussen de kerk en de pastorie kwam de ranke open klokkentoren in 1966 tot stand, bestaande uit vier gekoppelde betonnen pijlers.

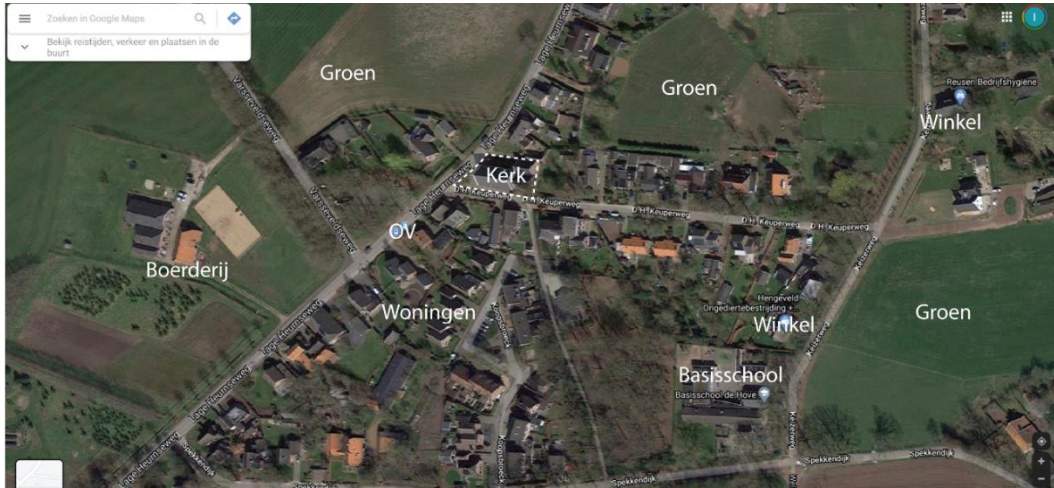
Beelden omgeving

- De kerk staat aan een doorgaande weg (Lage Heurnseweg) op de hoek van de D.H. Keuperweg.
- De kerk is een blikvanger te midden eenvoudige alleenstaande woningen en enkele boerderijen.
- Verder zijn er in de omgeving nog enkele winkels en een basisschool te vinden.

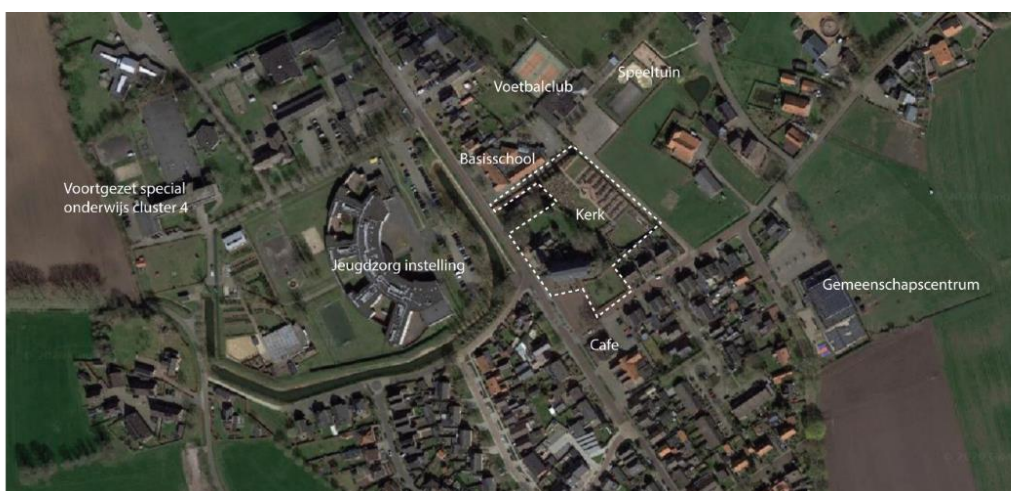
Beelden omgeving

- De kerk is gelegen in de kern van het dorp langs een doorgaande weg. Ten zuiden van de kerk ligt het dorpsplein en ten noorden en oosten het kerkhof.
- De Sint Agathakerk -vernoemd naar de patrones Agatha van Sicilië- vormt met de nabijgelegen pastorie, moderne begraafplaats, school en onderwijzerswoning een beeldbepalend straatbeeld. Deze gebouwen staan in directe visuele relatie met het aan de overzijde van de weg gelegen (later gesloopte) landhuis Harreveld. Het gebouw heeft een niet zuiver op het oosten gerichte oriëntatie wat op de afbeelding hieronder te zien is.

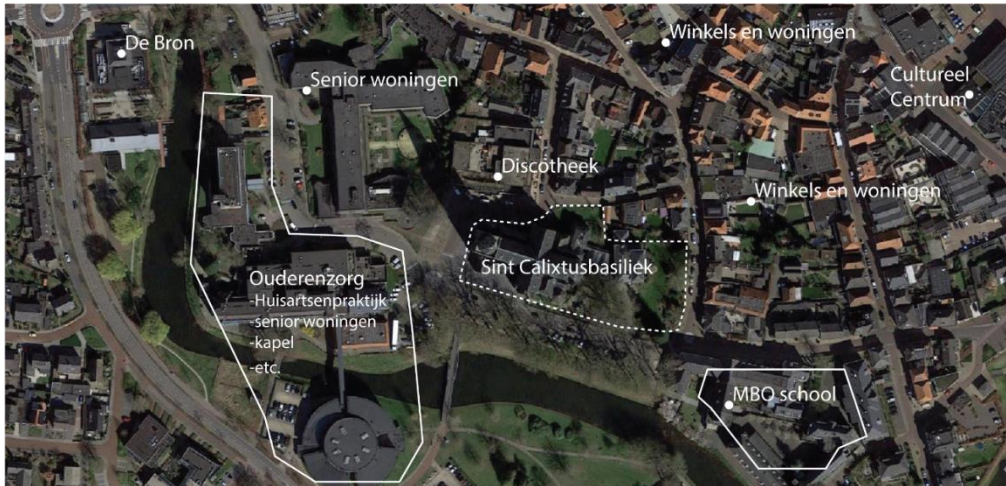
Beelden omgeving

- De kerk is gelegen ten zuiden van de historische stadskern van Groenlo, net binnen de zuidelijke wal. De voormalige toegang tot de kerk was niet enkel gericht op de Kerkstraat zoals nu het geval is, maar ook op de Ziekenhuisstraat.
- Aan de overzijde van de Kerkstraat, ter hoogte van de pastorie, ligt het Franciscanessenklooster dat in 1846 gesticht werd en diende als leerschool en als tehuis voor oude vrouwen. Achter dit klooster, gelegen aan de Lievelderstraat, is de voormalige R.K. Meisjesschool St. Jozef uit 1923 gesitueerd. Dit zuidelijke deel binnen de oude binnenstad van Groenlo is van belang als katholiek eiland.

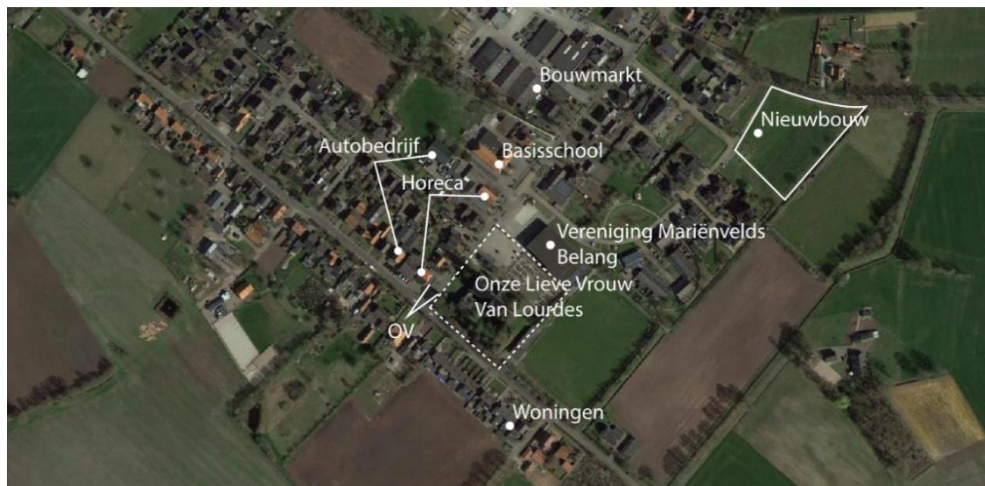
Beelden omgeving

- De kerk heeft een centrale plek in het dorp nabij de plek waar de twee belangrijkste doorgaande wegen op elkaar aansluiten.
- Links van de kerk ligt een grote parkeerplaats en een multifunctioneel centrum.
- Rechts van de kerk staat de pastorie die middels een gang met de kerk verbonden is (sinds 1985 verhuurd). Rondom de kerk ligt een tuin met begraafplaats. Achter de kerk staat een klein baarhuisje uit de bouwtijd.
- In het noord-oosten worden nieuwe huizen gebouwd. Verder zijn er in de omgeving een aantal eetplekken, een basisschool, autobedrijf en een bouwmarkt.

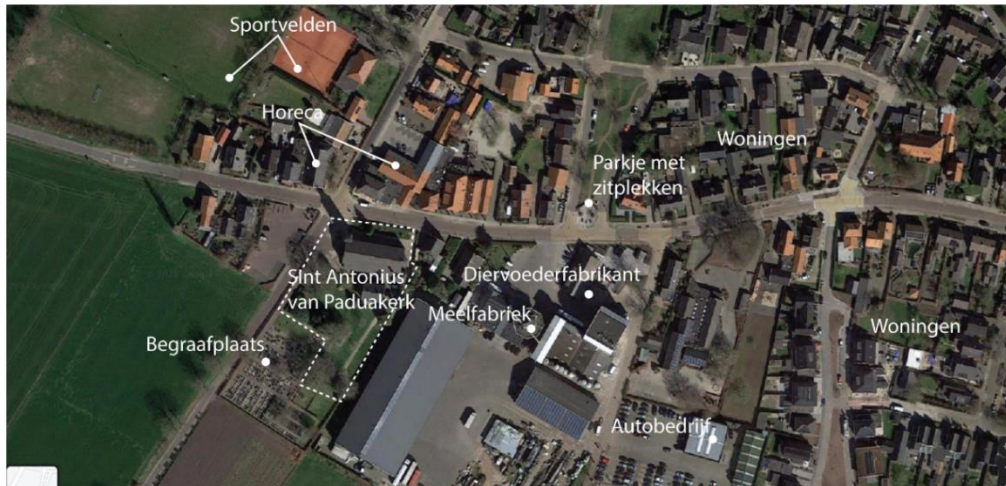
Beelden omgeving

- De kerk in Vragender staat aan de kruising van twee doorgaande wegen, aan de dorpsrand. De hoge kerktoeren heeft functie als landmark voor het dorp. Tegenover de kerk ligt een kleine parkeerplaats en ten zuiden het kerkhof uit 1871 dat in 1941 werd uitgebreid. Aan de zuidzijde van de kerk staat de pastorie uit 1875-1876. Ten oosten van de kerk staat de voormalige woning van de huishoudster uit 1902.
- Het kerkterrein, waarop de pastorie staat en de begraafplaats ligt, is omzoomd door een heg.

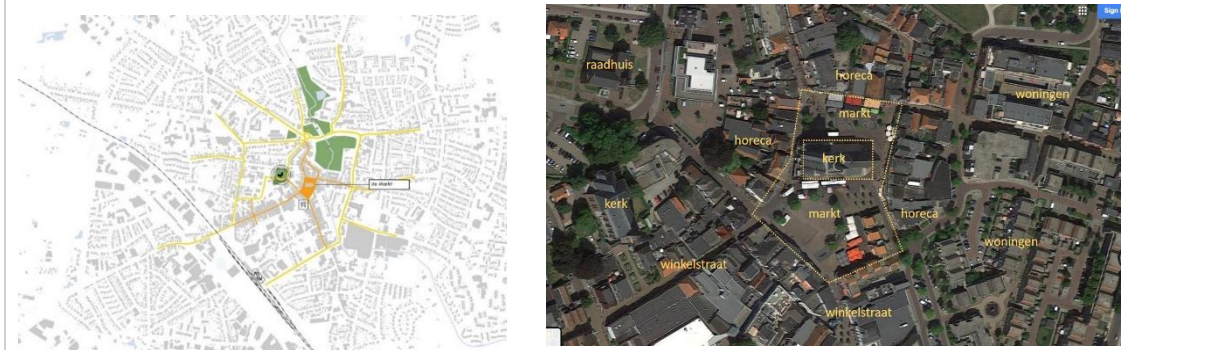
Beelden omgeving

- centraal in het dorp, midden grote markt, met talrijke winkels en horeca in de omgeving
- belangrijkste kerk van het dorp – er zijn nog vele andere kerken in het centrum
- referentie in het landschap

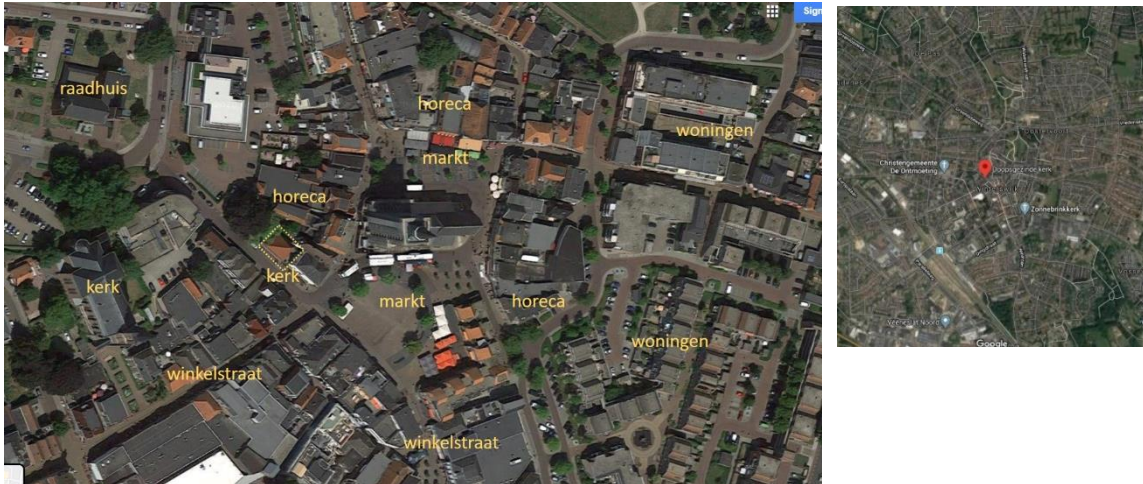
Beelden omgeving

- Kerkje ligt in het centrum van het dorp, in een zijstraat van de Markt en nabij het Raadhuis.
- Aan de kant van de Markt bestaat de omliggende bebouwing uit kleine gebouwen voor handelszaken op de begane grond en woningen of hotels op de verdieping; aan de achterzijde ook enkele grotere panden, o.m. voor bankfiliaal of appartementen
- Ruime openbare of gedeelde parking aan de achterzijde
- Op loopafstand liggen de Jacobskerk, het Raadhuis, de Sint Jacobuskerk, een basisschool.
- Er is veel open ruimte in het dorpscentrum (ook enkele bouwkvelds) en veel groen.

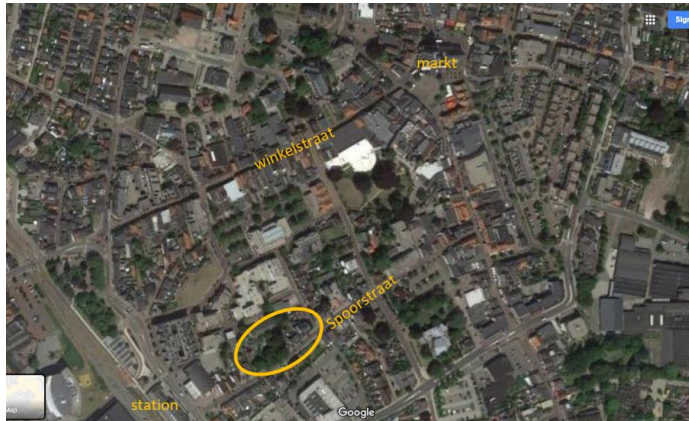
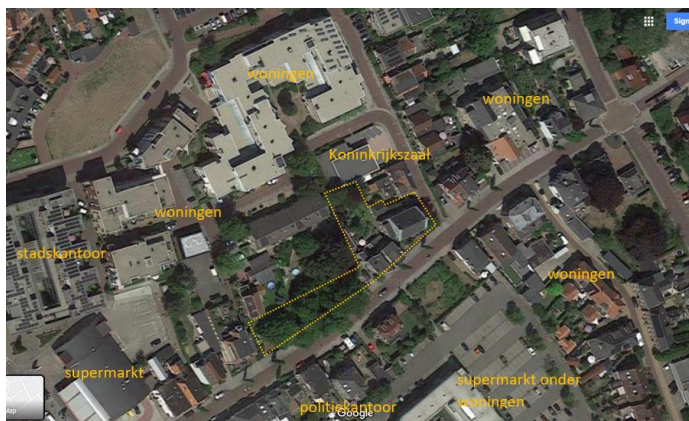
Beelden omgeving

- In de 19e eeuwse uitbreidingsgordel van het dorp
- Tussen het centrum en het station
- Temidden van
 - woningen, zowel kleine vrijstaande grondgebonden als appartementen in grotere volumes
 - voorzieningen zoals een supermarkt, stadskantoor, politiekantoor die van grotere schaal zijn
- Langs een rustige straat, die het centrum en het station verbindt (Spoorstraat)
- Buurt met een open en groen karakter

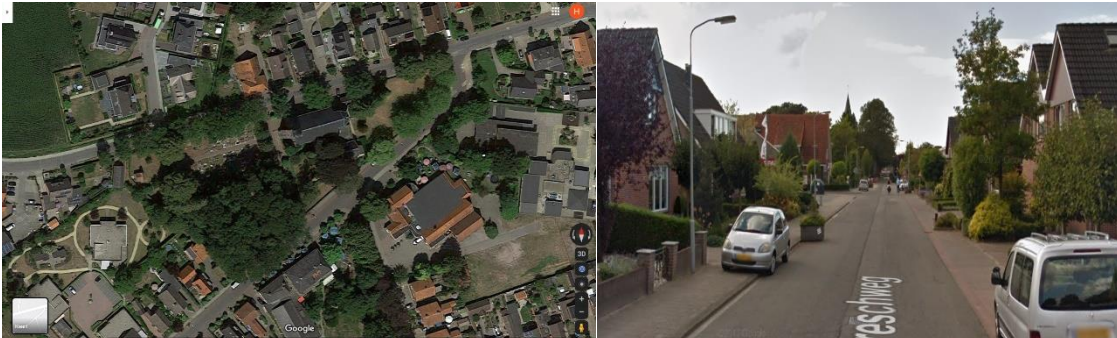
Beelden omgeving

- in het midden van het dorp, temidden andere gemeenschapsfuncties: basisschool, woonzorgcentrum, café met zalencentrum
- centrumfuncties: hotel,...

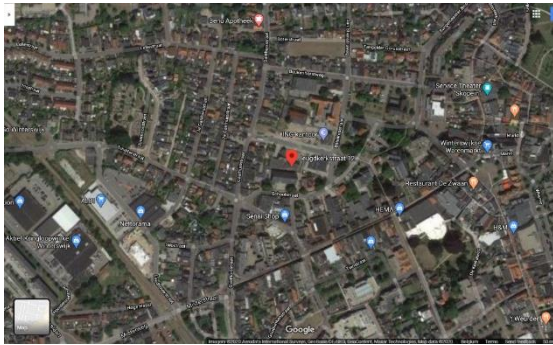
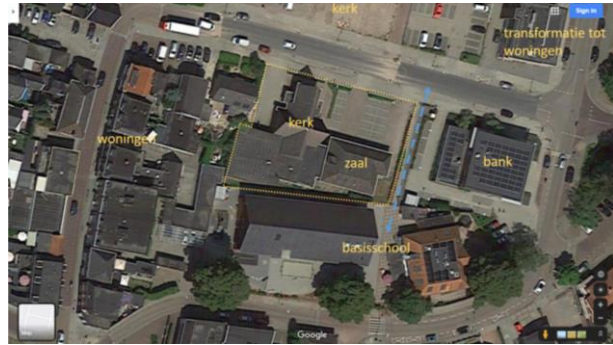
Beelden omgeving

- de kerk is gelegen aan rustige dorpsstraat in het centrum, nabij het oude raadhuis
- omgeving van woningen en voorzieningen, zoals een basisschool en bankkantoren
- parkeer ruimte op het eigen kavel en aan de overzijde van de straat

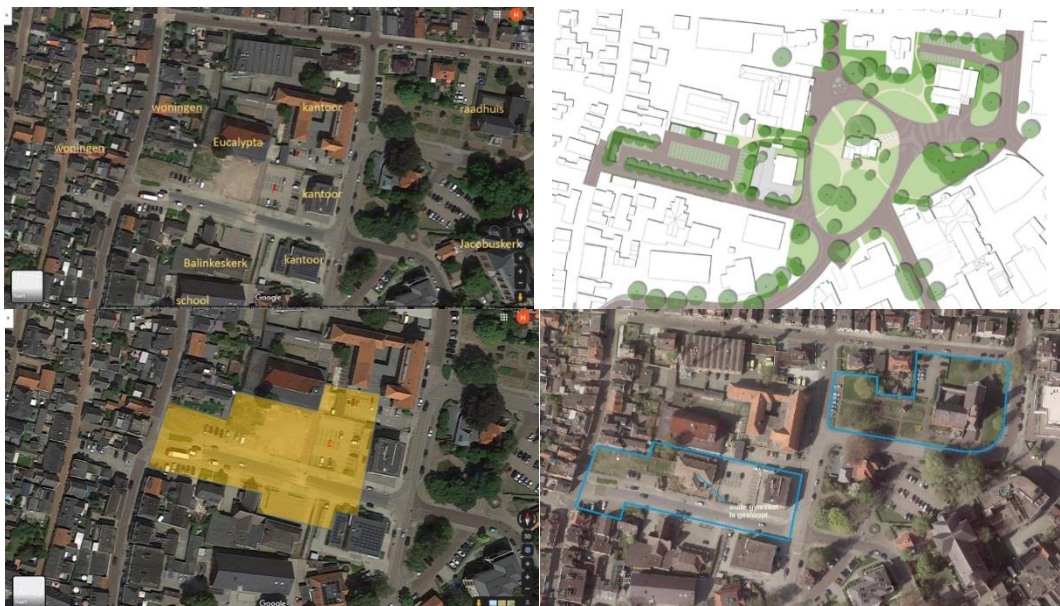
Beelden omgeving

- de kerk – voorheen katholieke parochiezaal en daarna jongeren centrum Eucalypta – is gelegen aan rustige dorpsstraat in het centrum, nabij het oude raadhuis
- omgeving van woningen en voorzieningen, zoals het oude postkantoor (nu kantoor voor enkele zorgorganisaties van de gemeente) en bankkantoren
- parkeerruimte op het eigen kavel en aan de overzijde van de straat
- gelegen tegenover de Balinkeskerk
- door de sloop van enkele gebouwen langs de Jeugdkerkstraat is er een leegte ontstaan en is samenhang in de straat verloren gegaan – dit wordt opgenomen in het Vrijheidspark.

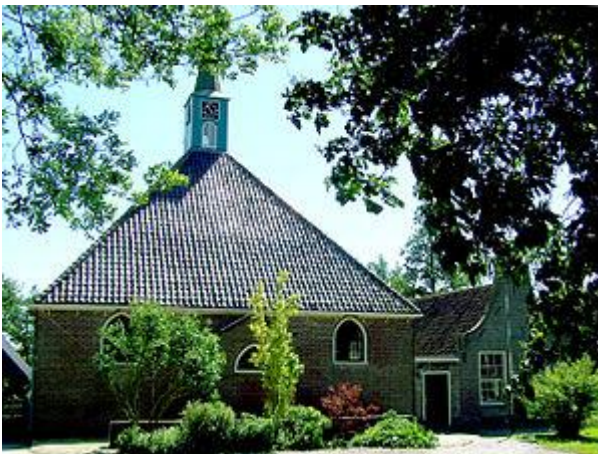
Een stolpkerk of stelplerk is een kerkgebouw in de vorm van een stolpboerderij. Dit type kerk is uniek voor Noord-Holland. Stolpkerken hebben een eenvoudige constructie die, net als bij stolpboerderijen, op een "vierkant" rust, een houten constructie van vier staande balken die zo het piramidevormige dak torsen. Stolpkerken hebben een centralistisch grondplan, wat het ontwerp vooral bruikbaar maakt voor de protestantse eredienst, waarbij de Bijbel en de preekstoel in het midden kunnen worden geplaatst.

Het "Zwarte Kerkje" van Zuiderkermer.
