**Sloterhof, Amsterdam: Bouwhistorie, bouwtechnologie, bouwfysica en algehele
bouwkundige staat**

TNO-rapport

034-DTM-2009-02966

Datum	22 november 2009
Auteur(s)	Nijland, T.G. (TNO) Zijlstra, H. (TU Delft) Castenmiller, C.J.J. (TNO) Koelemij, A.J. (TNO) Stroex, S. (TU Delft) Heinemann, H.A. (TU Delft)

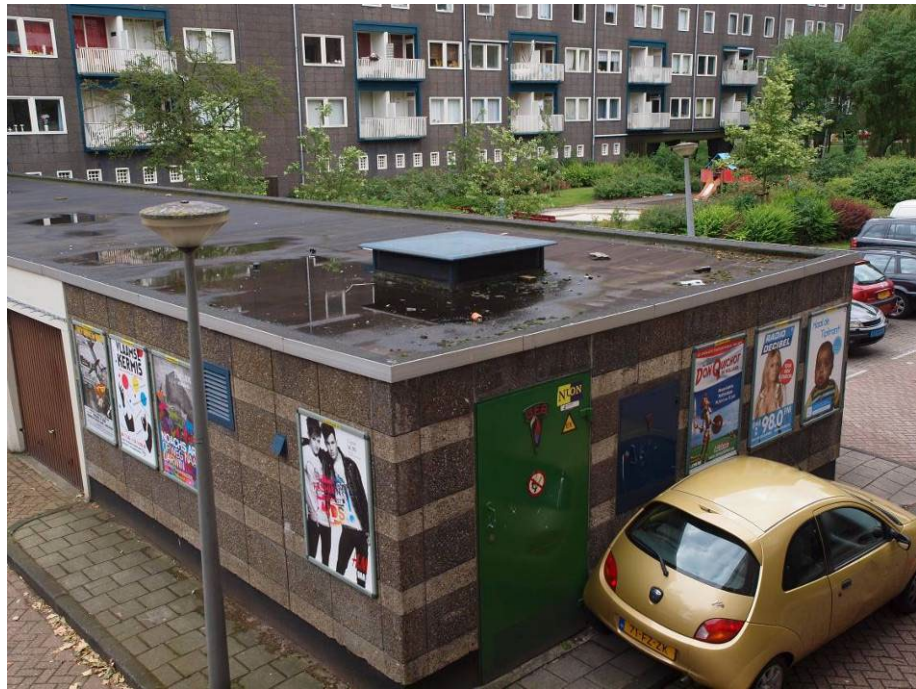
Fig. 2.81. Een oorspronkelijk trafostation in een blok garages en een vernieuwd exemplaar. De objecten zijn eigendom van het energiebedrijf.

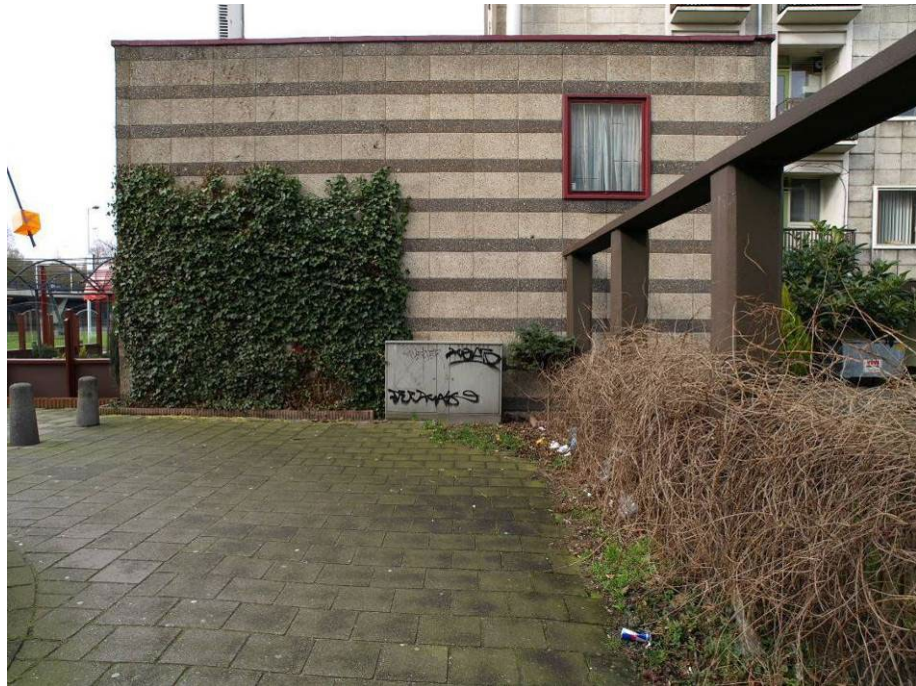
Fig. 2.83. De openbare ruimte vraagt om onderhoud, gebruik en een zorgvuldig herontwerp.

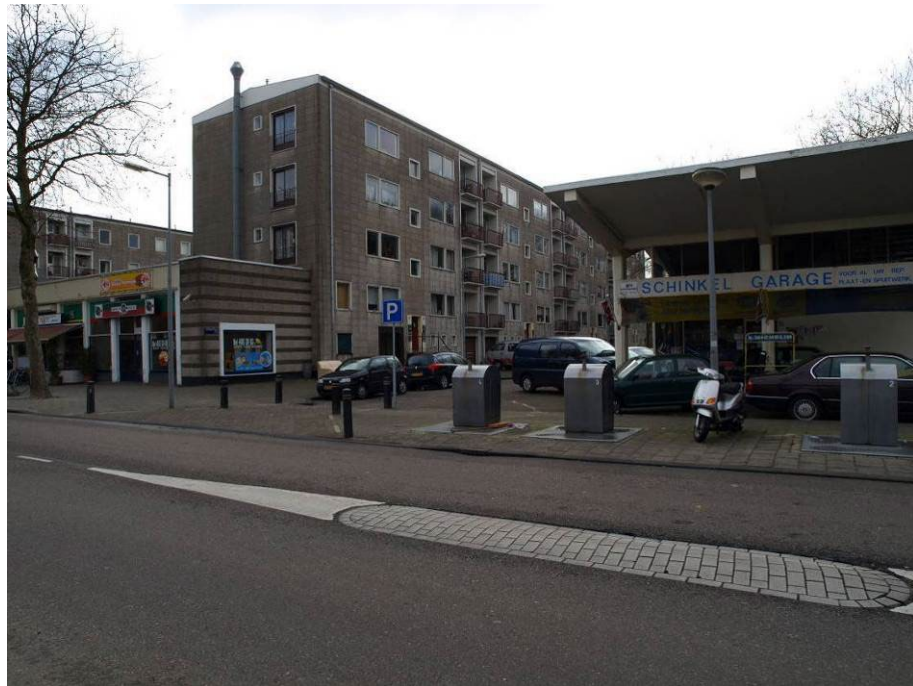
Fig. 2.84. Het aantal obstakels is toegenomen en de speelgalerijen worden niet als zodanig gebruikt.

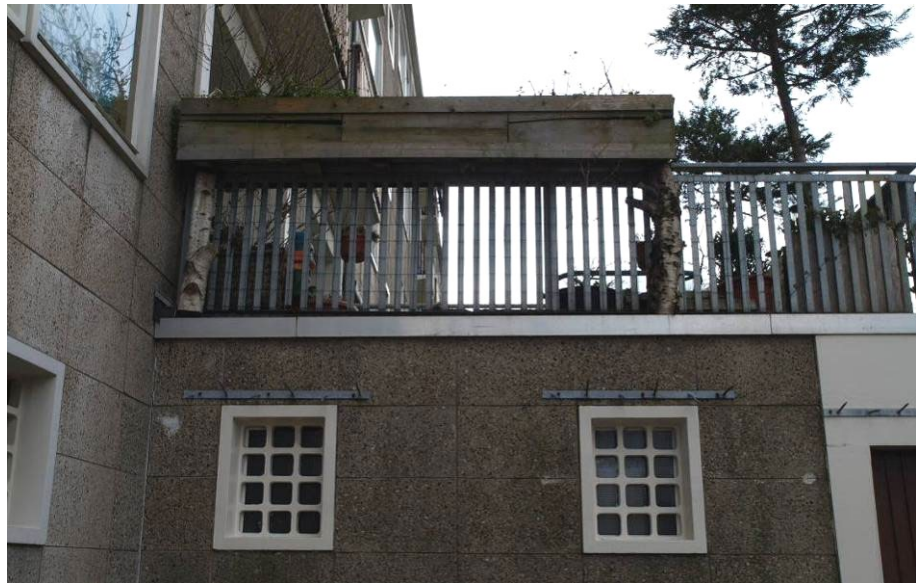
Fig. 2.85. Het eigen domein en het gebruik hebben geleid tot eigenwijze en onzorgvuldige aanpassingen.

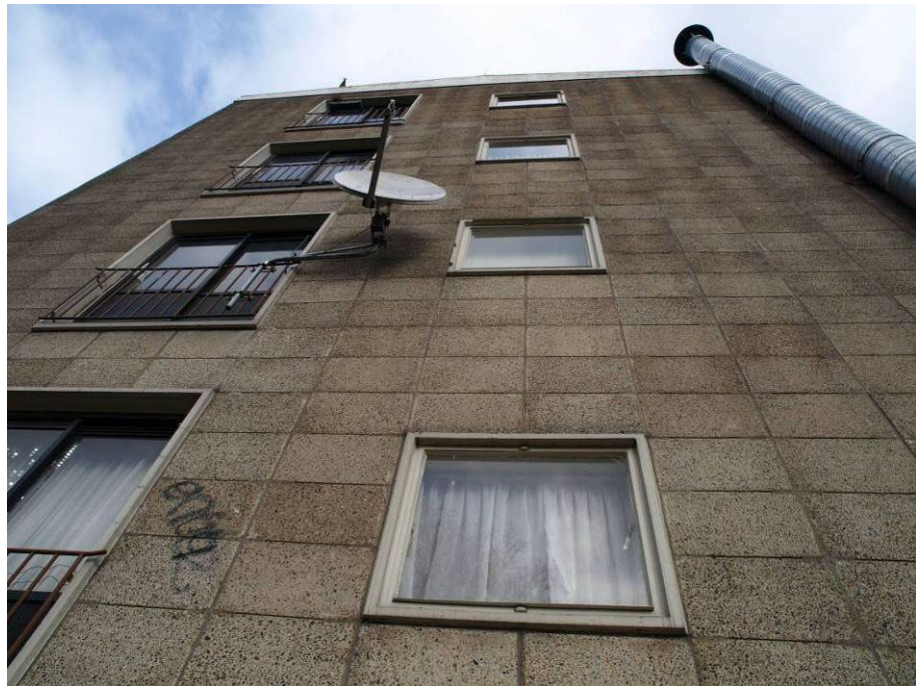
Fig. 2.86. Schotelantennes, schoorstenen en noodlijdende details vragen om onderhoud en beleid.

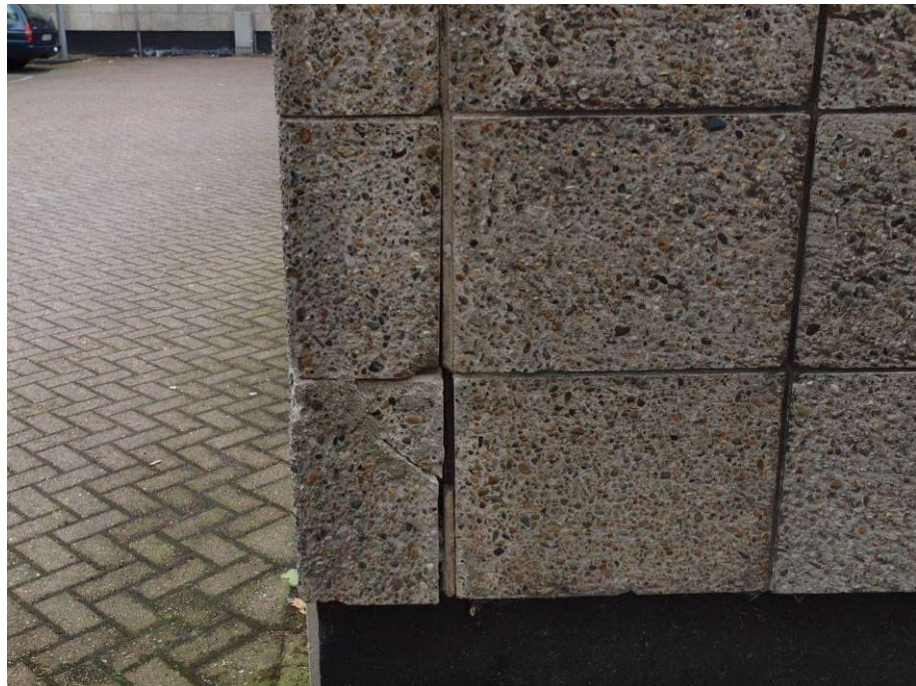
Fig. 2.87. De panelen van schone beton zijn kwetsbaar, met name op hoeken en bij de ontmoetingen.

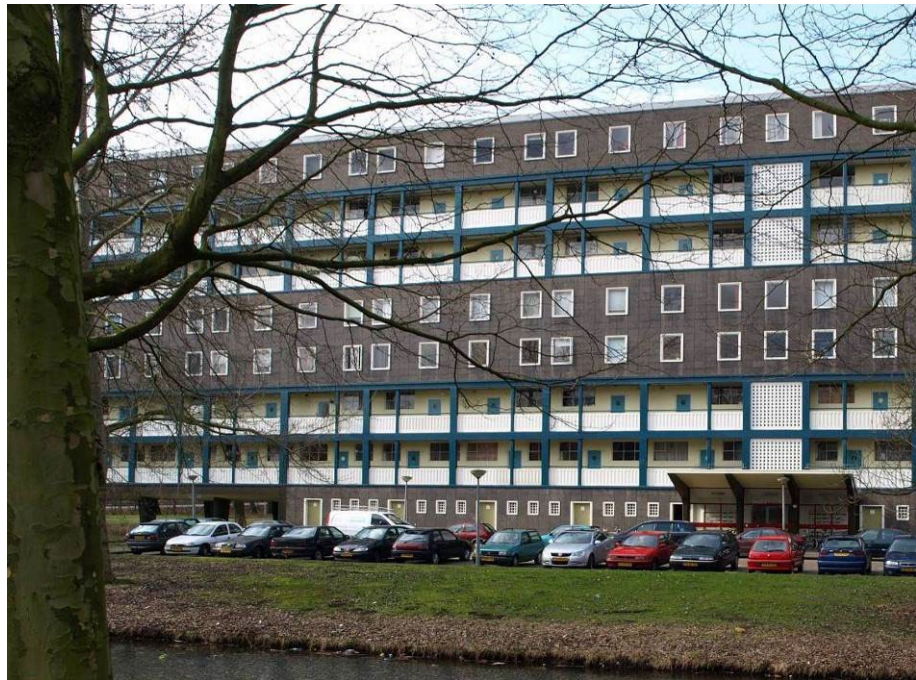
Fig. 2.90. De oorspronkelijke kleurstelling van lichte tinten op de betonnen elementen is veranderd.

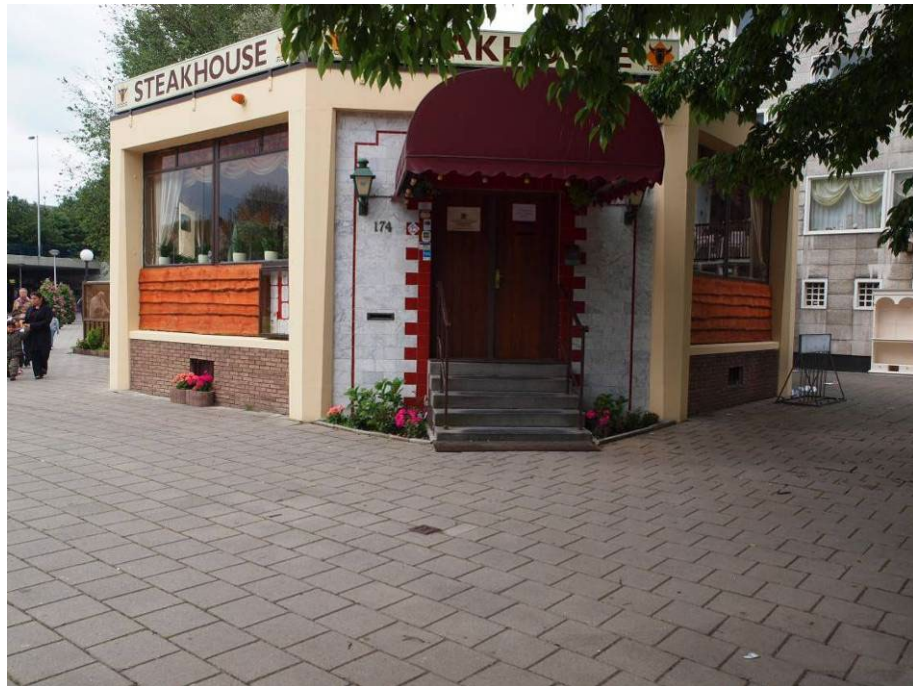
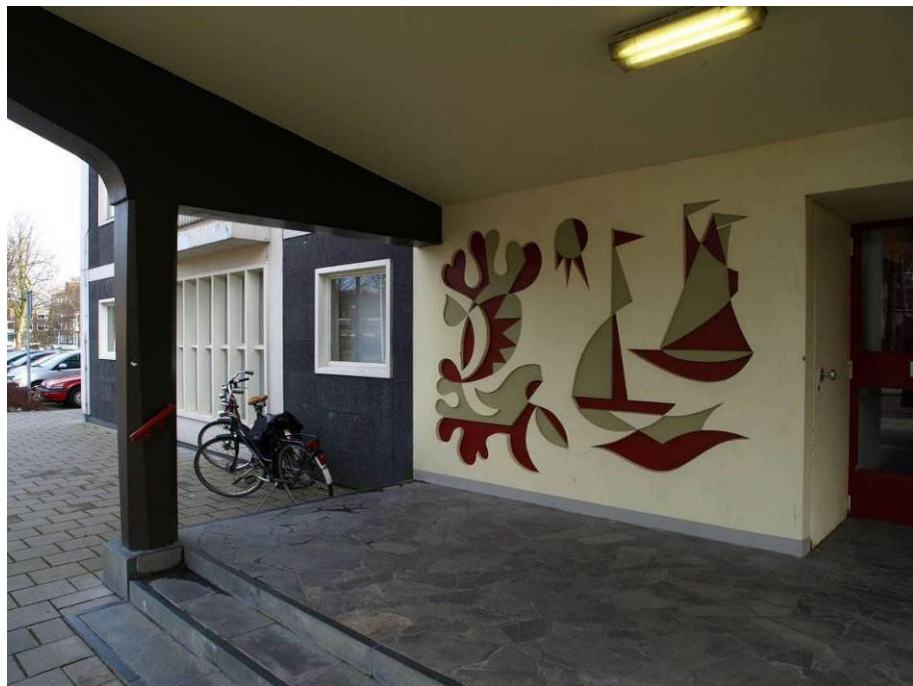
Fig. 2.91. Het bankfiliaal werd eethuis met een tijdelijke afwerking; onder een oorspronkelijke afwerking als vergelijk.

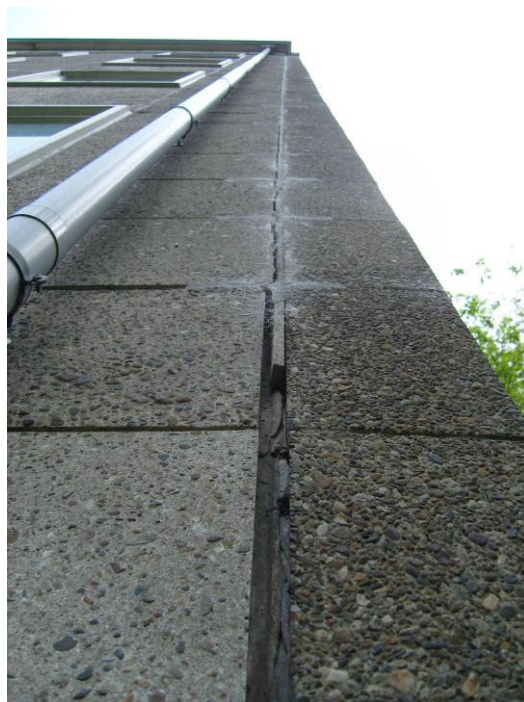
- Van de appartementsgebouwen is aan de aansluiting van de achtergevel aan de kopgevels vervorming opgetreden (Fig. 4.6 t/m 4.11). De kopgevel wijkt t.o.v. de langgevel over een hoogte van circa 1,5 bouwlaag. Veelal gaat dit gepaard met verwijding van de voeg. De opgetreden verwijding van de voeg is plaatselijk circa 8 mm. Soms wordt echter ook voegwerk uitgedrukt (Fig. 4.12). De aanwezige beschadigen aan (met kit) gerepareerde voegen duidt erop dat de vervorming nog steeds optreedt.

Fig. 4.6. Wijken van de kopgevel.

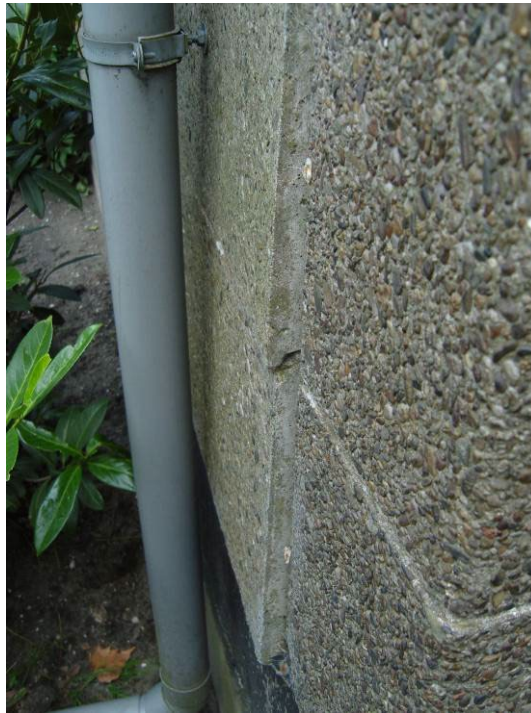
Fig. 4.7. Wijken kopgevel uit het gevelvlak.

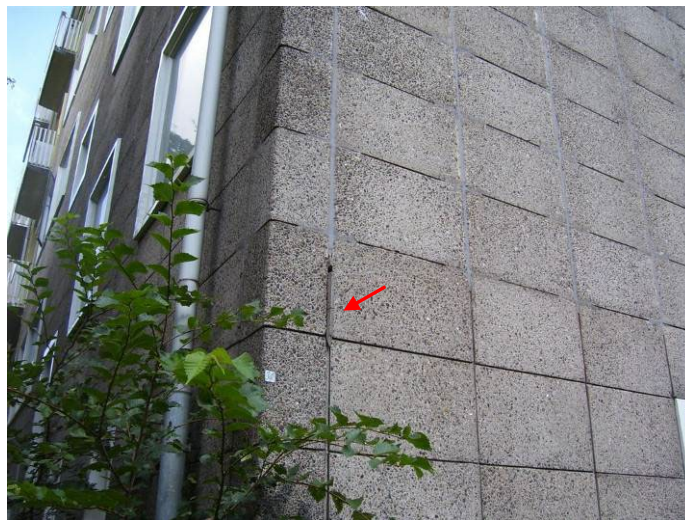
Fig. 4.12. Voegen worden uitgedrukt.

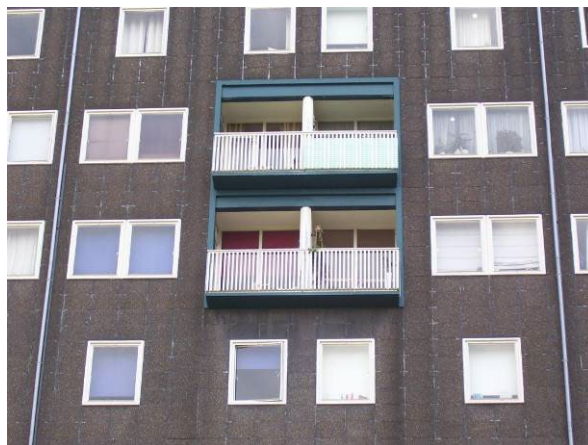
Bij in het verleden uitgevoerd herstel, is hier geen rekening meegehouden. Bij de toegepaste kitvoegen, is niet alleen verkleuring opgetreden (Fig. 4.3) maar ook het gevelbeeld veranderd (Fig. 5.5, 5.6). Hetzelfde geldt voor de cementgebonden voegen, als die op grotere schaal zouden worden toegepast dan bij de reparatie aan de torenflat (T) (Fig. 5.2, rechter foto). Bij toekomstig herstel verdient de wijze van uitvoering aandacht en zorgvuldigheid. Het verdient de aanbeveling hiervoor vooraf proefvlakken te maken. Indien voor een kunststofgebonden voeg wordt gekozen, moet bekeken worden hoe deze bij de blokken vijf hoog (B) verdiept kan worden uitgevoerd, met een materiaal dat geen vlekvorming geeft.

Fig. 5.6. Gevelbeeld van met kitvoegen gerepareerd deel van blokken zeven hoog (M).
